BEDRE BOLIGER

NYHEDSBLAD FRA GI

Nr. 4 · 2011

Pudsede mure som nye efter 72 år

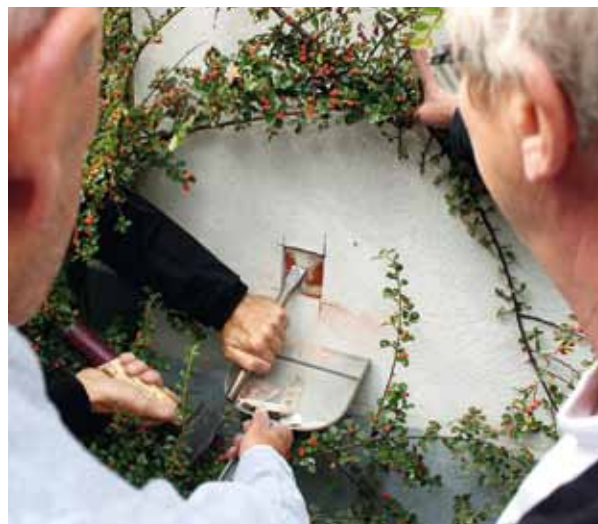
Ejeren holder vejret, mens prøven tages ud. Der mures til lige bag efter.

Vinkelsliberen styres af Kurt Degn, som forsker i murværk. Han er i færd med at udtage en prøve til analyse hos Teknologisk Institut. Målet er at finde opskriften på, at denne bygning har kunnet stå i 72 år og vedblive at se ud som ny, mens pudset på mange andre bygninger rasler af, og kræver stor vedligeholdelsesindsats.

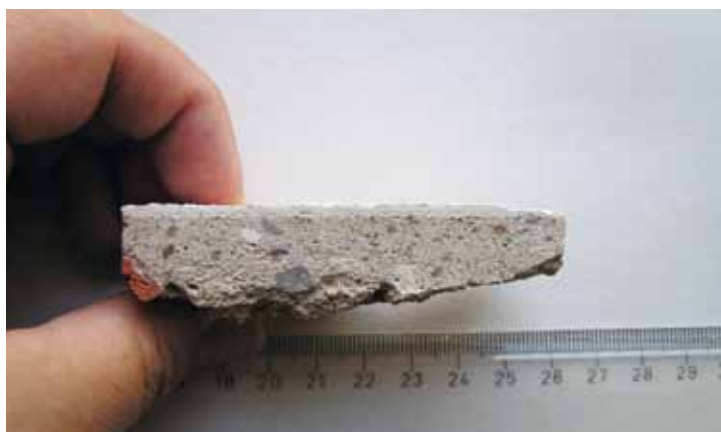
Tværsnit af pudslaget

Murværket er af meget god kvalitet, og både muremørtel og grovpudsmørtel har stor styrke og god vedhæftning til de røde teglsten. Yderst er et slutpudslag på ca. 1 mm. Mørtlen er kalkbaseret. Overfladebehandling består af to meget forskellige lag. Inderst et vandskyende og meget diffusionstæt malinglag på 0,3 – 0,5 mm. Måske en alkydbaseret maling. Det yderste lag på ca. 1 mm er diffusionsåbent, porøst og vandsugende. Laget indeholder fibre, som måske er asbest. Det er dog ikke helt sikkert. Men asbestholdige produkter er for længst blevet forbudt. Men det forklarer, at bygningen har algevækst på overfladen, især mod nord og øst.

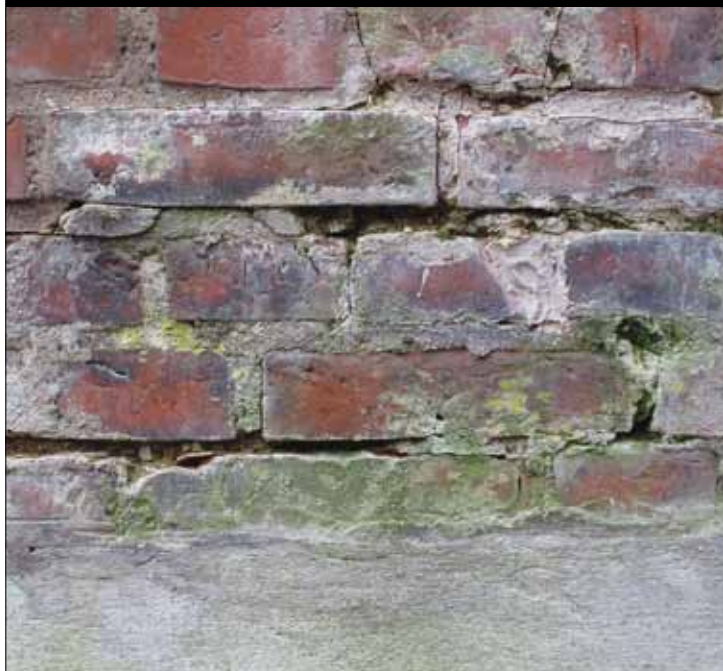
Saltskadedt murværk.

I de to sidste vintre har vi haft en del sne, og alle grundejere kender problemet med at få sneen fjernet, så beboere og forbi-passerende kan færdes sikkert. Det er hurtigt og nemt at salte fortov og trapper, men tøsalt bør bruges med omtanke. Hvis det opløste salt ligger op ad murværk, kan det trække ind og brede sig. Afhængig af salt og fugtmængde føres det kortere eller længere vej op til en fordampningszone. Her kan saltet udkrystallisere sig lige under murens overflade. Det kan resultere i afsprængninger af stenoverfladen og forvitring af fugerne. Pudsede overflader ødelægges også.

En egentlig udbedring kræver udskiftning af murværket, så det er ret dyrt, og hvis der er saltrester i murværket efter udbedring, kan skaderne komme igen, ved ny fugttilførsel.

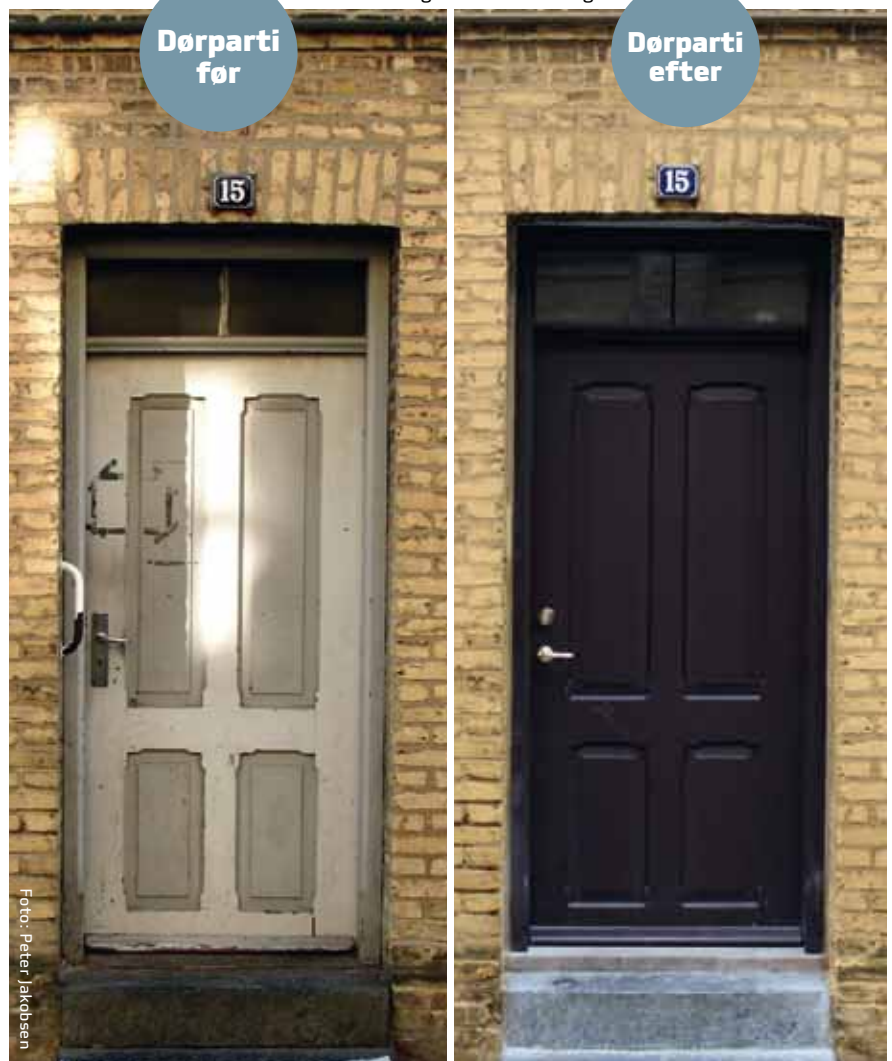
De renoverede døre har fået de formodede originale farver tilbage.

Ejendommens fine patinerede facade udgøres blandt andet af dørene, som har klaret den igennem alle årene. Dørene var blevet meget slidte. Malingen skallede af og der var ret mange slagmærker i overfladen. For tømreren var det oplagt at skifte dørene helt ud, da det var det billigste. Men hans bekymring handlede også om, at han var nervøs for, om dørene kunne gøres tætte. Tømreren mente, at der var risiko for, at de ikke blev perfekt tætte, som nye døre," fortæller Kent Jakobsen, som administrerer ejendommen.

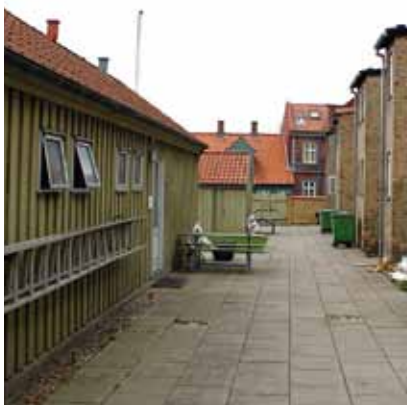
I gården er der vaskehus og brusefaciliteter. Bemærk de tilbyggede tårne på bygningen, som rummer små toiletter.

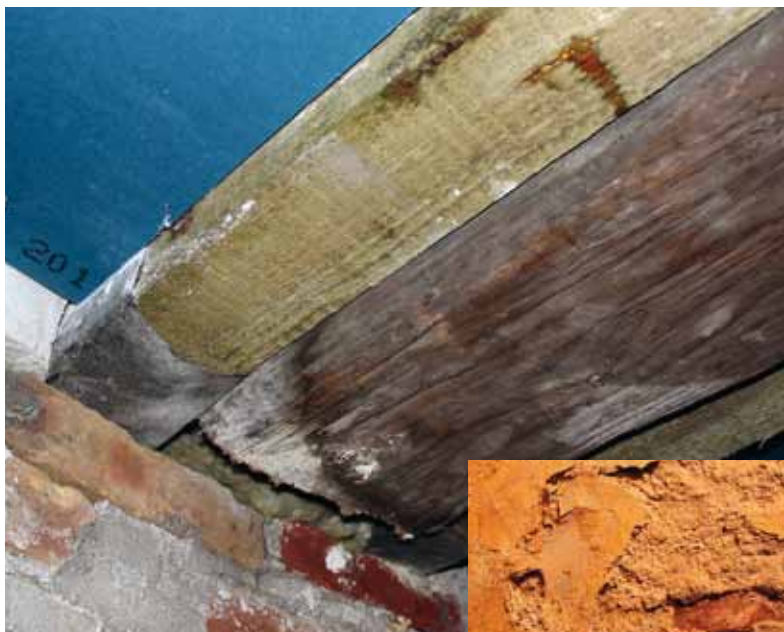
Svækket bjælke er her forstærket.

Bygningen på Nørrebro i København har nu fået skiftet de rådne partier, af de bærende bjælker i kælderen. Desuden er lyskasserne muret til. Undtagen få steder, hvor de skal bruges til bortskaffelse af materiale, når kælderen skal graves ud.

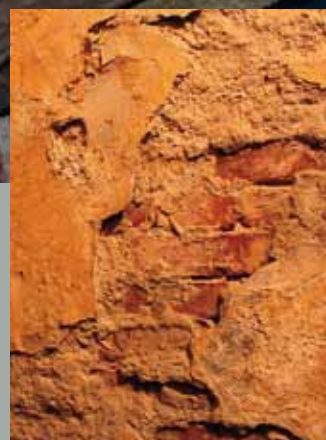
Puds falder af i flager på kældervæggene

Jernbjælker, som er blevet monteret i tidligere tiders vedligeholdelsesprojekter, er også blevet repareret og nu dækket til. Projektet, som drives af ejerne Bjørn Moe og Christine Moe Conradsen, skal i udbud, for at afklare hvem der skal grave kælderen ud, og foretage den egentlige fugtstandsning. Den proces er først færdig i 2012.
