Miljøvenlige tø-midlers nedbrydende effekt på mineralske bygningsmaterialer

Denne rapport præsenterer resultaterne af projektet ”Er miljøvenlige tøm-salte skadelige for bygninger?” Projektet er gennemført på Nationalmuseets enhed for Miljøarkæologi og Materialeforskning med undertegnede som projektleder.

Sammenfatning

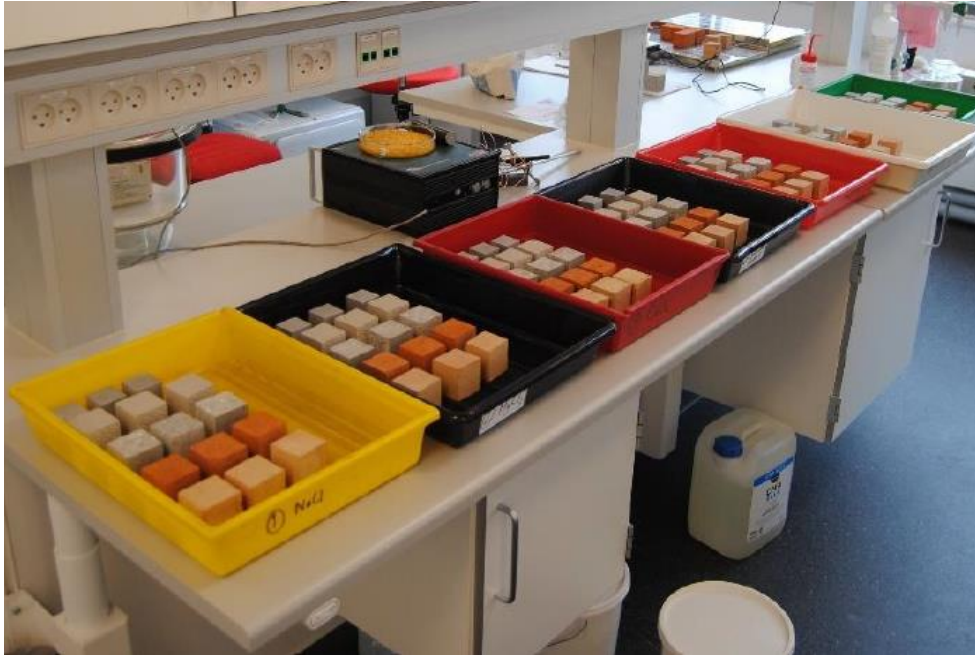
Foto 1. Prøver i bakker med saltopløsning i test A (opfugtning/udtørring)

Test A foregik ved at lade kubiske prøvelegemer (5 x 5 x 5 cm) opsuge en saltopløsning i 8 timer og herefter udtørre ved 105 °C i 16 timer. Ved at gentage denne proces femten gange opbyggedes efterhånden en høj saltkoncentration i materialets poresystem (foto 1). Der blev anvendt tre prøver af hvert materiale i alle typer salt, i alt 126 prøver. Testen blev til dels gennemført i henhold til DS/EN 12370 1999 (Prøvninger af natursten. Bestemmelse af modstandsevne over for saltkrystallisation).

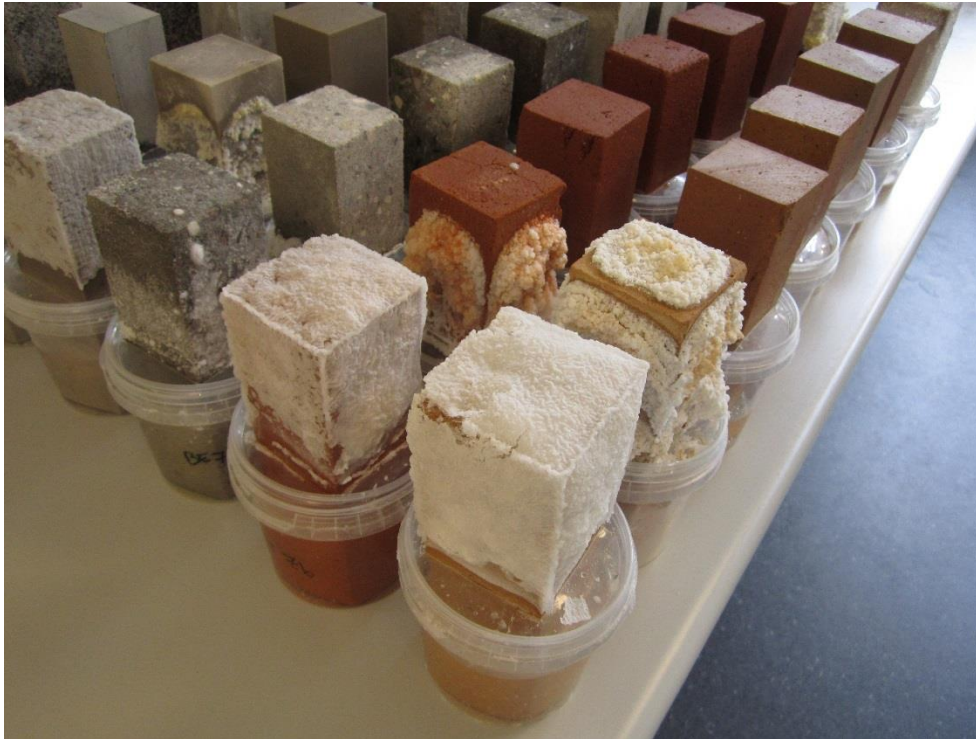
Foto 2. Prøver i bægre med saltopløsning i test B (opsugning)

Test B blev udført med prismatiske prøvelegemer (5 x 5 x 16 cm). Den ene ende var dyppet ned i en kop med saltopløsning, og den anden ende var eksponeret til et tørt rumklima (ca. 30 %RF). Prøven opsugede herved saltopløsning i den nederste halvdel, og saltet udfældede i den øverste halvdel (foto 2). Processen forløb over 45 dage. Der blev anvendt tre prøver af hvert materiale i alle typer salt, i alt 126 prøver.

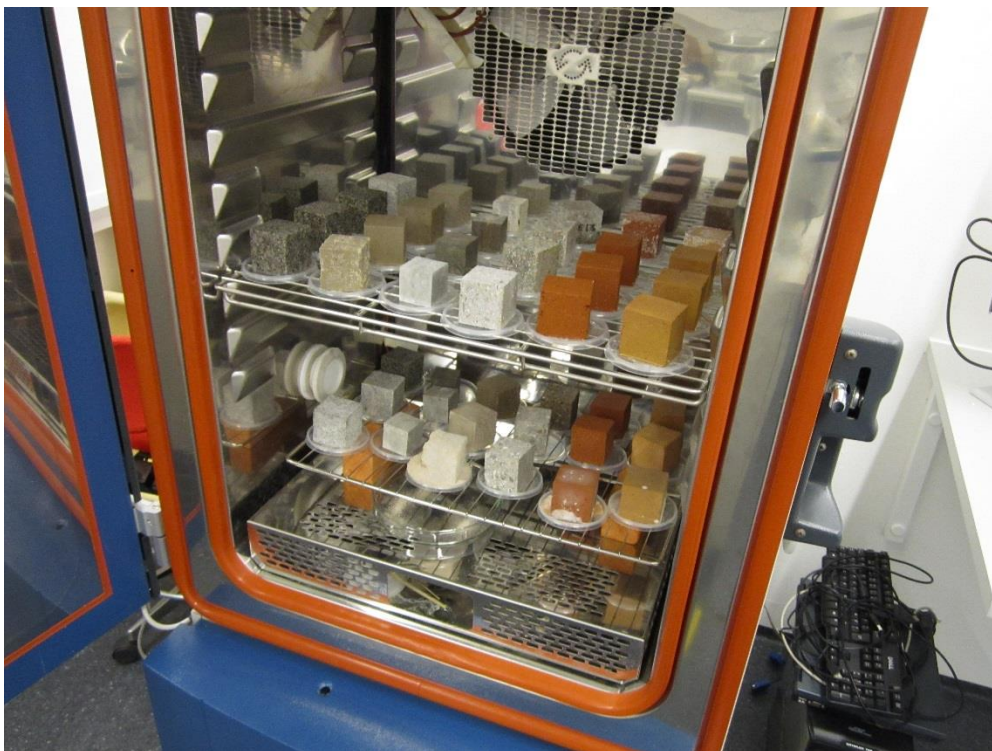
Foto 3. Prøver i klimaskab i test C (varierende luftfugtighed)

Test C bestod i at udsætte saltmættede kubiske prøver for en varierende relativ luftfugtighed i et klimaskab. I løbet af et døgn skiftede RF fra 25 % til 90 % og tilbage igen. Herved blev saltene skiftevis udfældet og opløst ved tørt og fugtigt klima. Testen forløb over fire måneder og omfattede i alt 100 cyklusser (foto 3). Der blev anvendt én prøve af hvert materiale i alle typer salt, i alt 42 prøver.

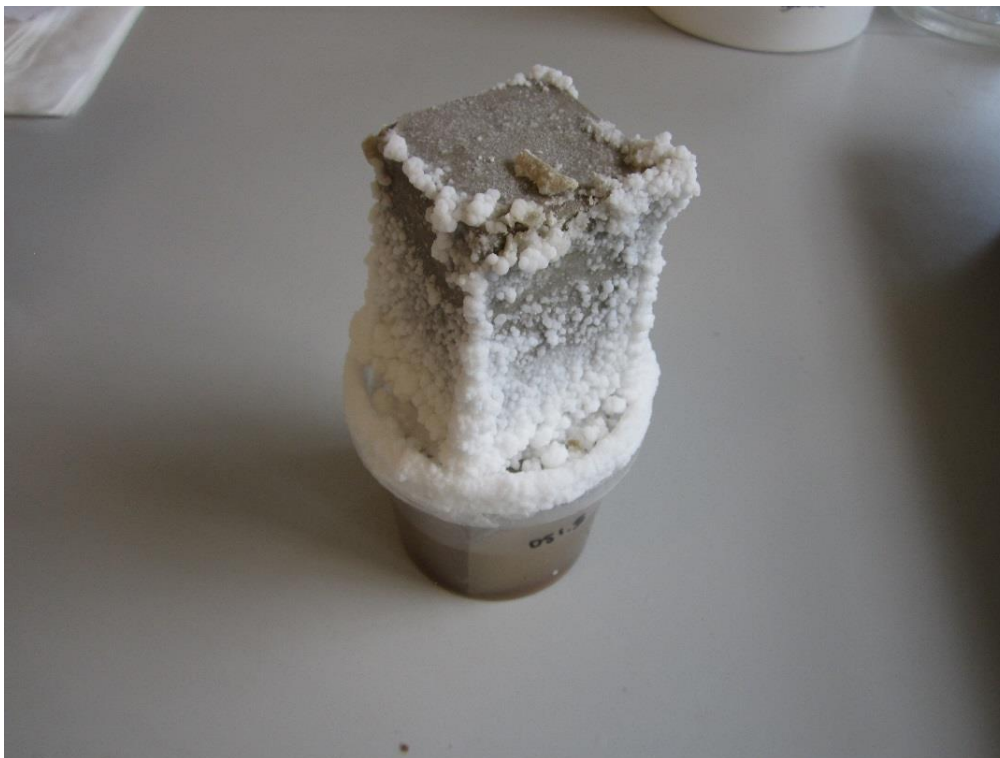
Foto 5. Nedbrydning af sandsten ved opsugning af opløsning med natriumformiat i test B.

Natriumformiat var skadelig for alle materialer bortset fra granit. Sandstenen blev påvirket af dette salt i alle fire tests (foto 5). Test D (frysning) ødelagde både rød og gul tegl fuldstændig, hvorimod beton og kalksten blev nedbrudt i overfladen (foto 7). Medvirkende årsag til saltets skadevirkning er muligvis, at den mættede saltopløsning er stærkt basisk (pH = 13), og derved opløser silikatholdige mineraler. Det var således primært de silikatholdige materialer, som blev nedbrudt af dette salt.

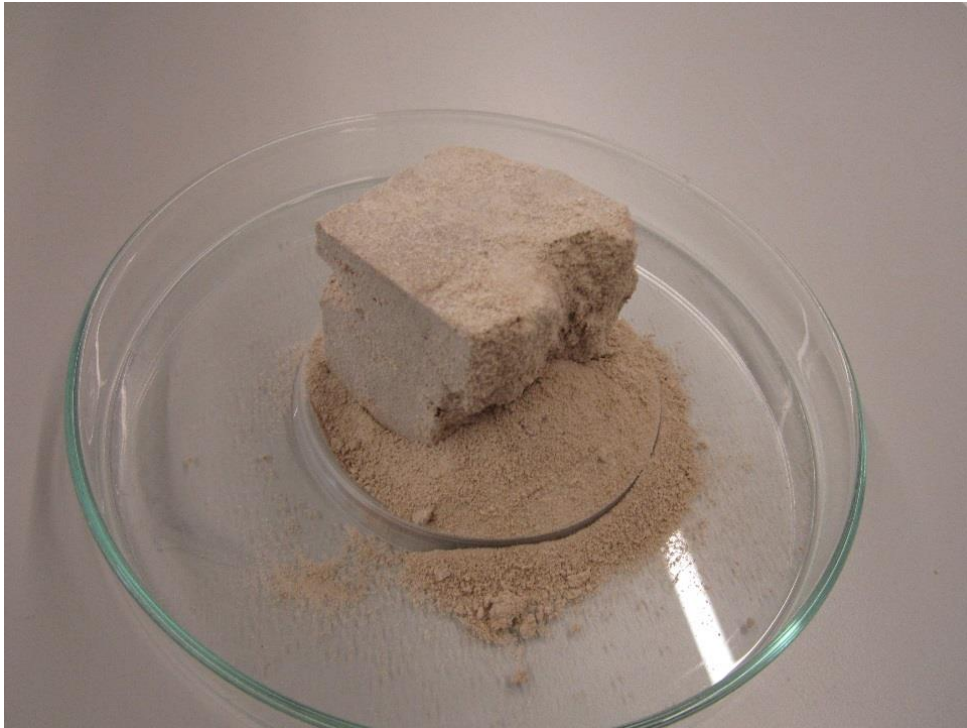
Foto 6. Nedbrydning af sandsten mættet med urea ved varierende relativ luftfugtighed i test C

Urea var særdeles skadelig for sandstenen, som blev fuldstændig nedbrudt efter 3-4 perioder i test A (foto 4). Også test B og C påvirkede sandstenen markant (foto 6). Ingen andre materialer tog skade af urea. Den markante effekt er næppe relateret til sandstenens mineralske sammensætning, men snarere til den specifikke porestørrelsesfordeling, materialet repræsenterer. Det kan derfor ikke forventes, at urea vil være skadelig for alle typer sandsten. Der er heller ingen garanti for, at urea er uskadelig for alle andre materialer. Resultatet indikerer, at urea er potentielt skadeligt for porøse mineralske materialer.

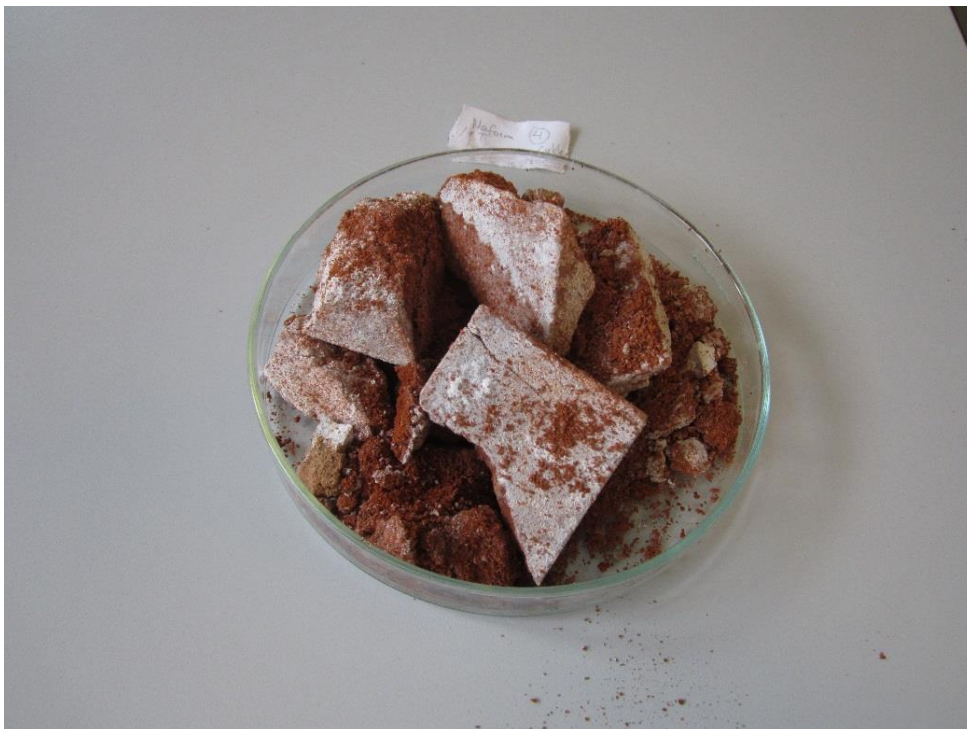
Foto 7. Nedbrydning af rød tegl mættet med natriumformiat ved varierende temperatur i test D

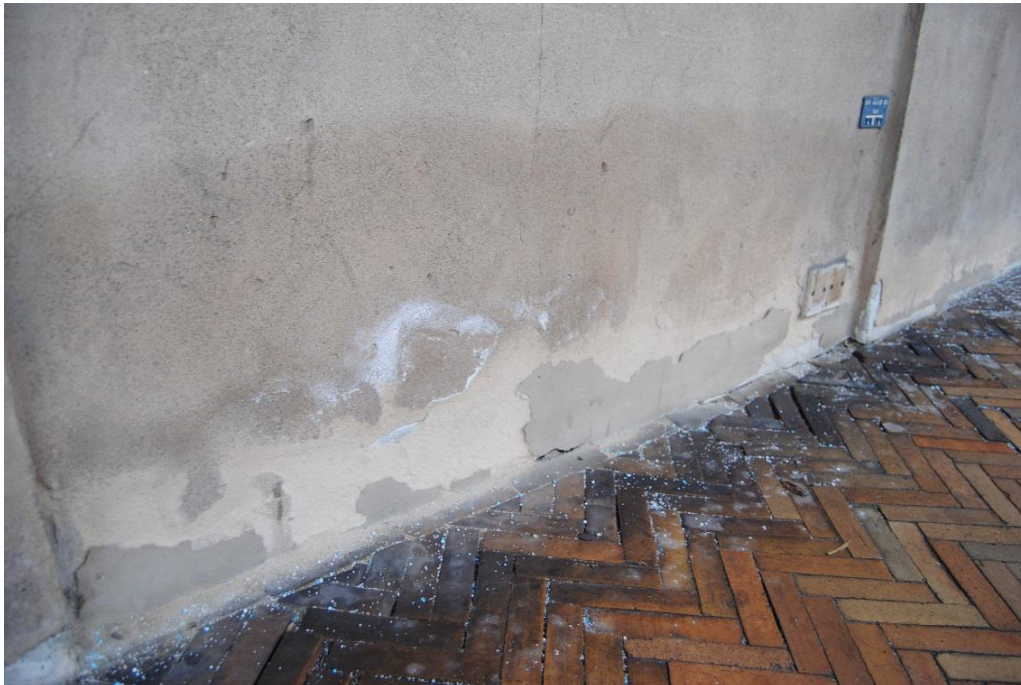
Foto 8. Tøsaltning med urea ved Nationalmuseet, Stormgade

Nationalmuseet (Prinsens Palæ) består af pudset murværk af tegl. I Stormgade er en arkade med granitsøjler og indgang ved Frederiksholms Kanal har indfatning af Obernkirchen sandsten. Ved besigtigelse d. 30.01.19 var der tydelig spredt granulat af urea langs bygningen (foto 8). Der blev ikke observeret udfældninger i naturstenselementerne. Der var til gengæld tydelige udfældninger i den nederste del af pudsen på bygningens facade mod Ny Vestergade og mere sporadisk længere oppe på muren i Vester Voldgade og Stormgade. Muren var desuden fugtig i en bræmme i den nederste del op til ca. 1 meters højde, hvor der sås afskalninger i pudslaget. Specielt i facaden mod Stormgade var der områder med massiv nedbrydning i pudslaget. Her sås saltskjolder ca. 40 cm op på facaden og fugtskjolder ca. ½ - 1 meter op.

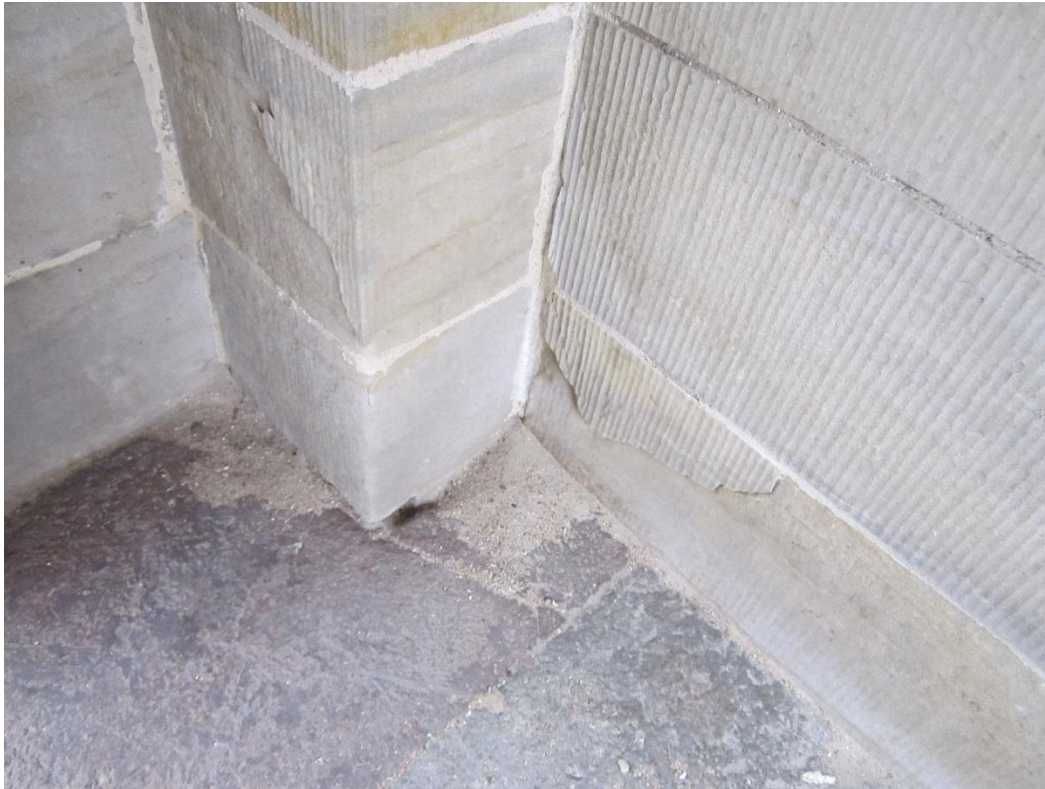
Foto 9. Saltskader på sandsten, Rigsdagsgården, Slotsholmen,

Der forefindes både granit, kalksten og sandsten som facadebeklædning på bygningerne på Slotsholmen. I Rigsdagsgården er flere facader beklædt med Obernkirchen sandsten. Der er massive nedbrydningsfænomener i store områder af facaderne, men ved besigtigelse sås ingen

saltudfældninger i disse områder. På grund af skadernes omfang er det sandsynligt, at nedbrydningen er sket kontinuerligt gennem mange år og kan således ikke begrundes med det tømiddel, som er brugt de seneste år.

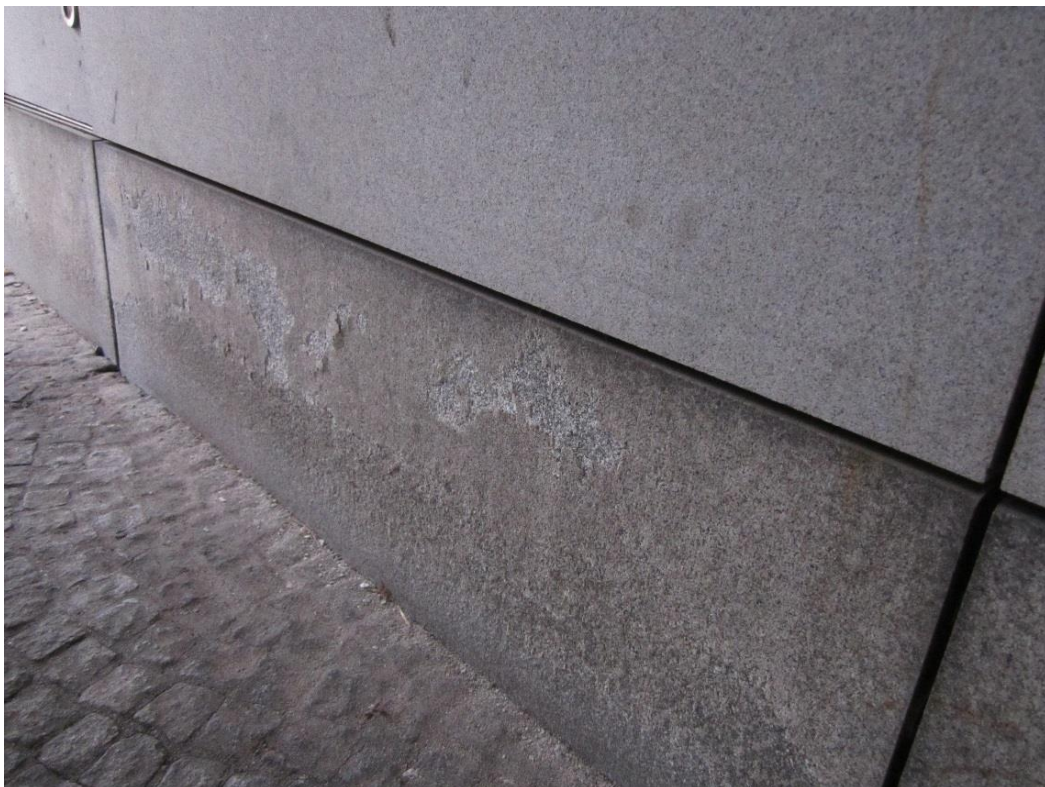
Foto 10. Saltskader på granitsokkel, Sorte Diamant (Kgl Bibliotek), Slotsholmen

På det Kongelige Biblioteks nye bygning (Den Sorte Diamant) ud mod Christians Brygge er den nederste del af facaden beklædt med granit. De nederste sten blev skiftet for få år siden, da der opstod skader, formodentlig på grund af tøm-salte. De nye sten står ved besigtigelse med tydelige afskalninger, der vidner om fornyede saltskader (foto 10).

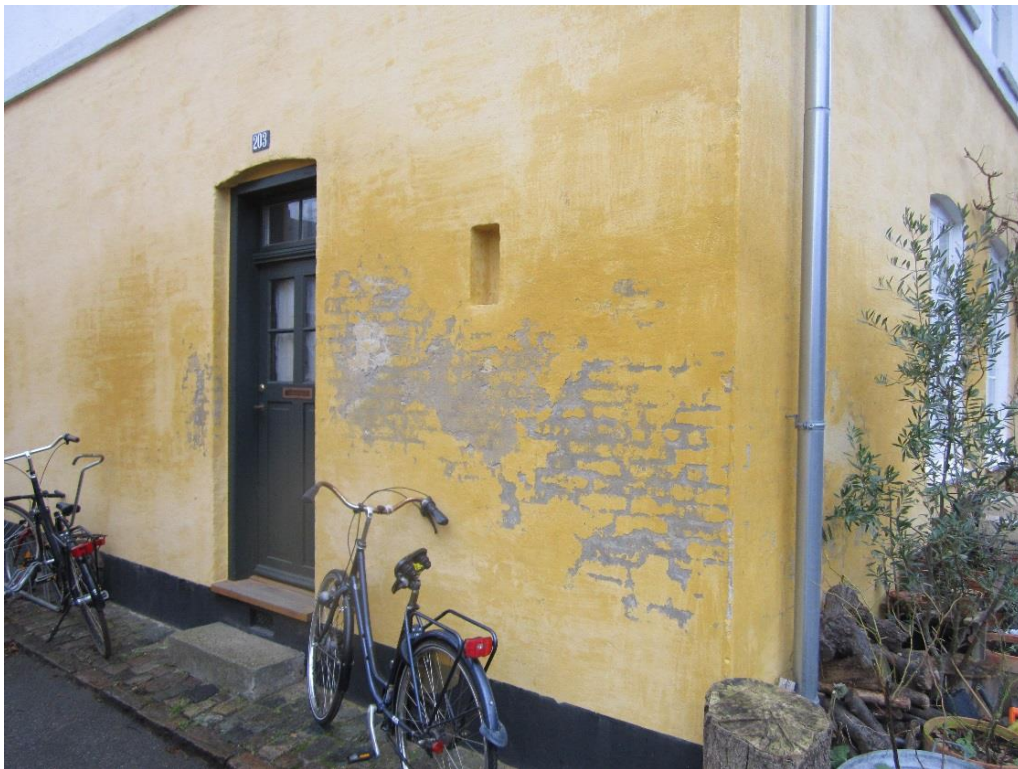
Foto 11. Saltskader på gavl, Brumleby, Østerbro

Brumleby har i en årrække saltet med mere miljøvenlige alternativer til natriumklorid. De første år blev der brugt urea, hvilket skabte problemer på grund af lugtgener og ukrudtsvækst. Senere er der brugt natriumformiat, og i år er man gået over til magnesiumklorid, da det er billigere. Ved tagrender bruges kaliumformiat (Viaform L), da det er meget effektivt ved tilfrysning. Der er således brugt en række alternative tømidler over en kortere årrække.

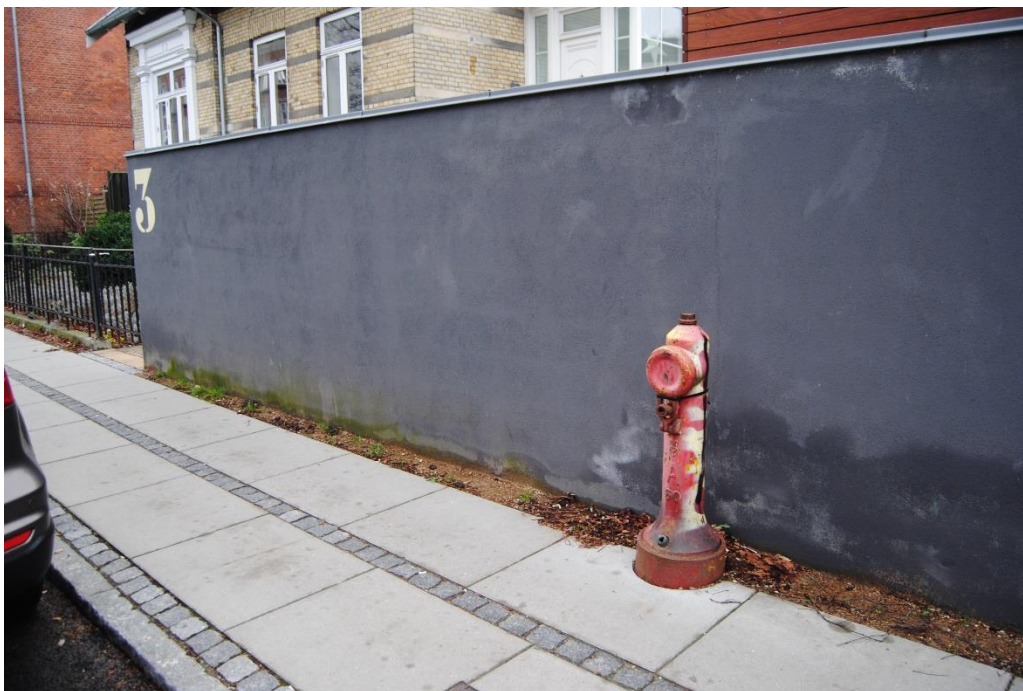
Foto 12. Spor efter to typer tøsalt? Mariendalsvej 3-5, Frederiksberg

Der blev ikke observeret nedbrydningsfænomener på strækningen den grønne sti (hvor der tydeligvis var spredt granulat af CMA) eller på klimavejen Mariendalsvej, som kunne relateres til brugen af CMA. Opfordringen til at salte med alternative tøm-salte kan dog være årsag til fænomenet, som kan ses i foto 12, hvor to grundejere, som deles om en mur, højst sandsynligt benytter to forskellige produkter. Den ene halvdel af muren er således plaget af algevækst, hvorimod den anden halvdel fremstår med hvide udfældninger.

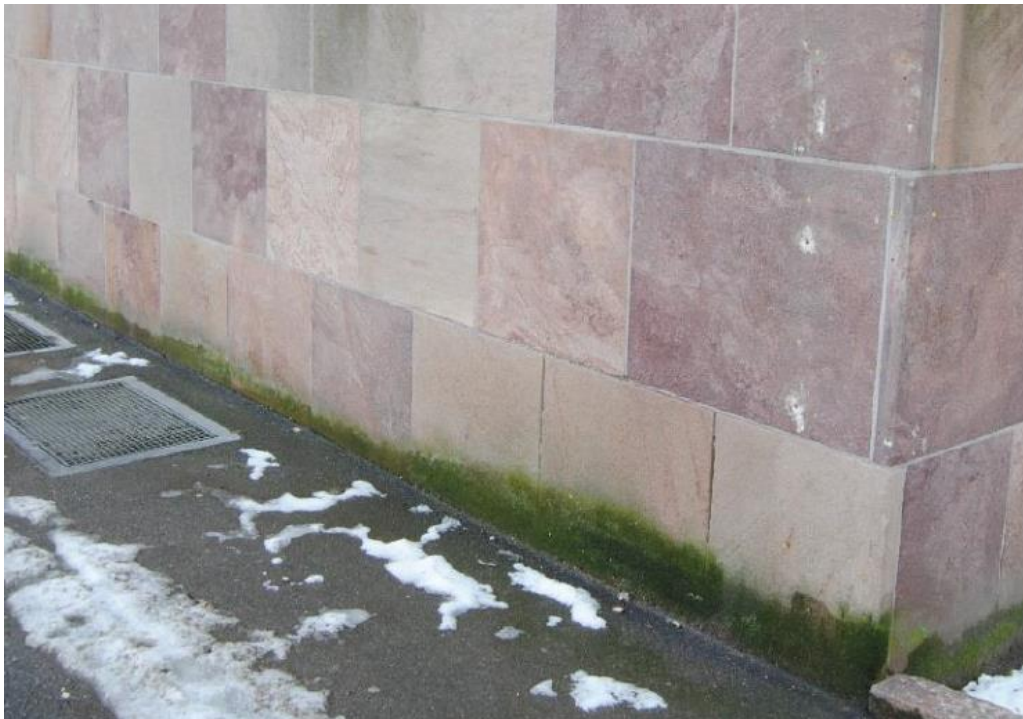
Foto 13. Algevækst på sandstenssokkel, Øster Alle, Østerbro

Københavns Kommune har siden vinteren 2009/2010 saltet med kaliumformiat på flere strækninger for at skåne træer og anden vegetation. På Øster Allé saltes af kommunen på vejbanen og cykelstier, hvorimod fortove varetages af grundejeren. Vejsalte kan dog spredes til det omgivende miljø enten ved overfladisk strømning, sprøjt ud i rabatten eller via vindbårne partikler og derved alligevel komme i kontakt med de bygninger, som ligger i omgivelserne. I nederste del af flere mure på strækningen ses en markant horisont, som i fugtigt vejr er grøn af algevækst og lav. Begroningen er særlig markant på sandstensfacaden på posthuset (Øster Allé 1). Kaliumformiat er opløst under normale klimaforhold, og kan muligvis give et tilpas fugtigt miljø for alger.

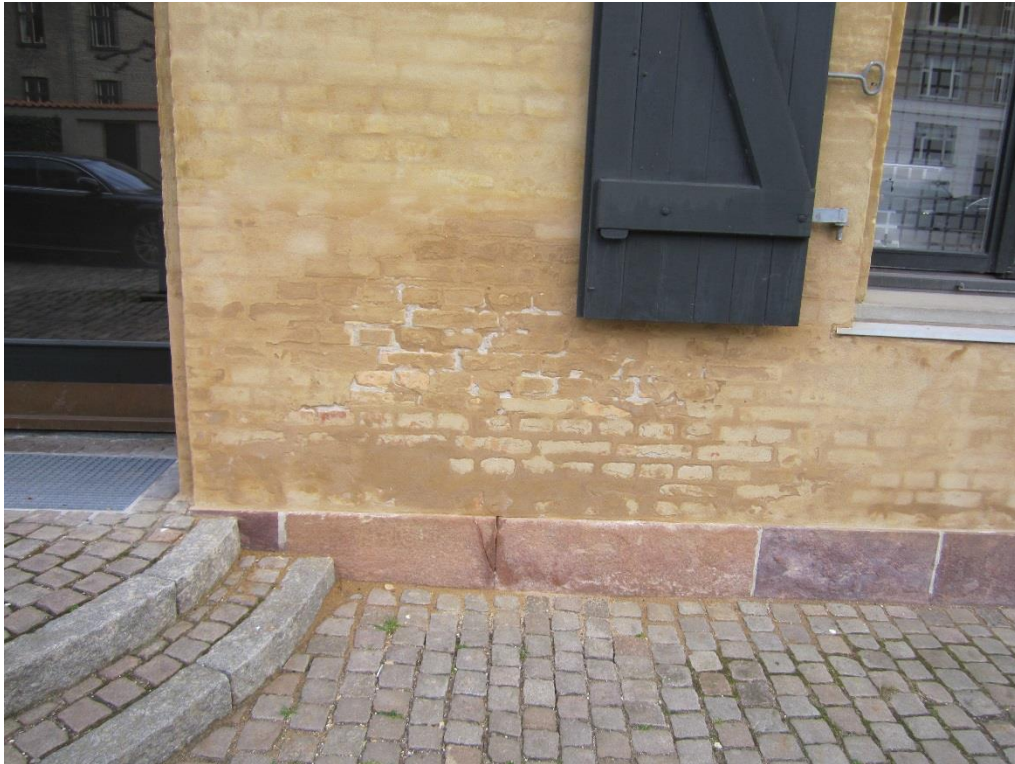
Foto 14. Tøsaltning eller opstigende grundfugt? Gule Pakhus, Toldbodgade 38

Gule pakhus ligger på Toldbodgade 38 direkte ned mod havnebassinet. Der er derfor god mulighed for at opsuge saltholdigt havvand gennem de murede fundamenter. Der ses tydelige skader på den nederste del af muren op til ca. 1 m over terræn. Også soklen af rød sandsten har skader, som kan skyldes salte. Der er tidligere benyttet natriumklorid, men de senere år er calciumklorid anvendt til glatførebekæmpelse på fortov og trapper.

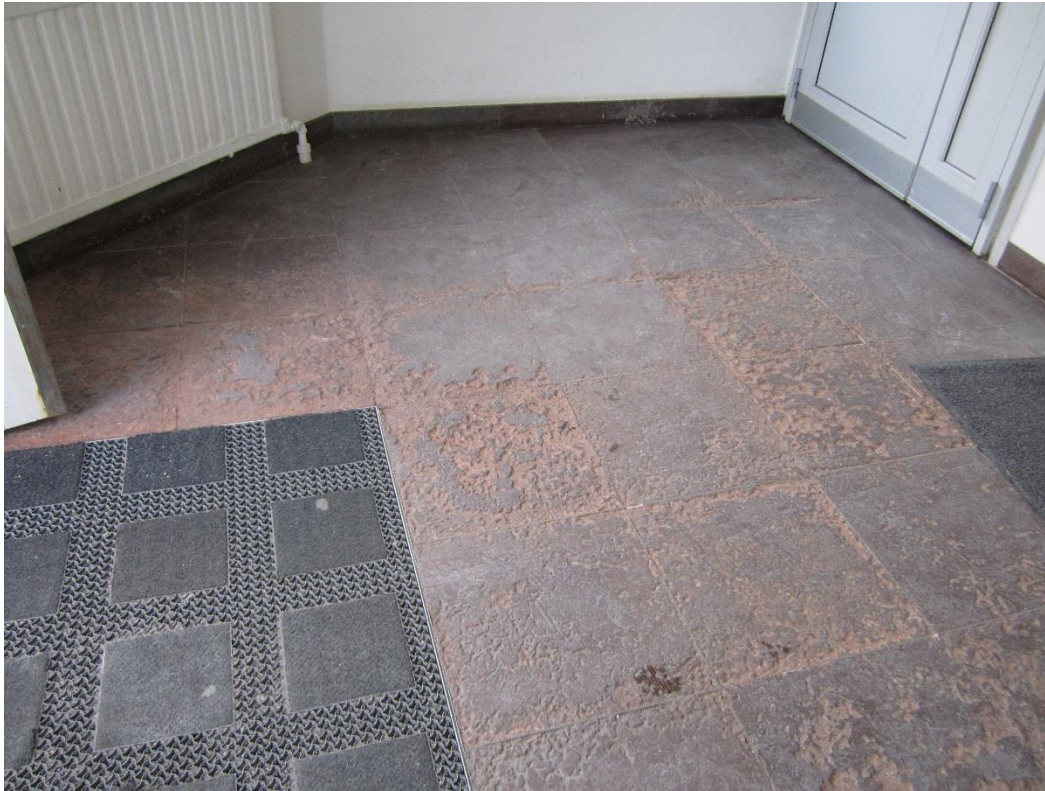
Foto 16. Gulyfliser af Ølands kalksten nedbrudt af tø-salt? Gentofte Sygehus

Udendørs arealerne på Gentofte Sygehus tøs-saltes massivt med natriumklorid. På grund af den bygningsmæssige udformning er der meget udendørs færdsel mellem de enkelte afdelinger, også om vinteren. Det er selvsagt vigtigt for et sygehus at forebygge faldulykker på grund af sne eller is. Der har ikke været anvendt andre former for glatførebekæmpelse på området. Der kan i agttages talrige eksempler på nedbrydning af murværk og natursten, både ud- og indvendig. Skaderne findes især omkring indgange, hvor dørindfatningerne af sandsten er hårdt medtagne (foto 15). Også trapperummenes gulvbelægninger af ølands sandsten er tydeligvis belastet af salt, som trækkes med ind på fodtøj (foto 16).
