# BEDRE BOLIGER

Nr. 4 / 2020

# Altaner med udligger- jern i fare

Eksperter med opråb til bygningsejere efter  
altannedstyrtninger i udlejningsejendomme

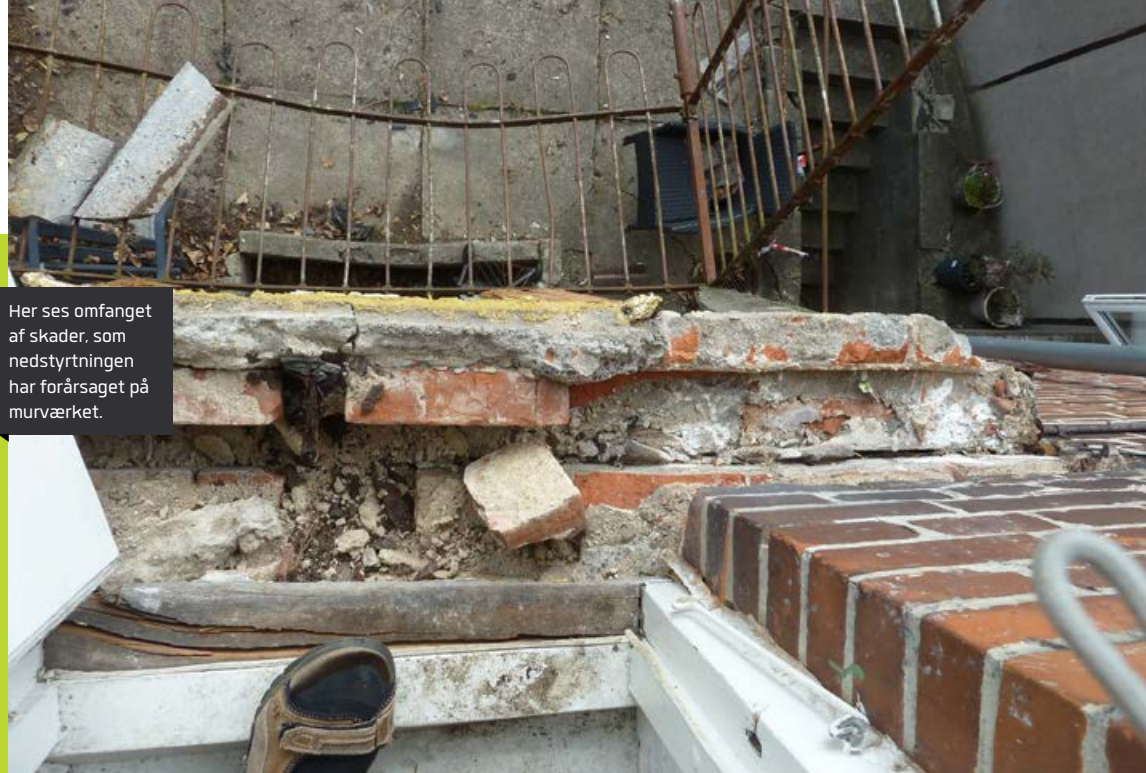
Her ses ejendom  
men i Kolding, hvor  
en altan i 1. sals  
højde styrtede ned  
i sommeren 2020.

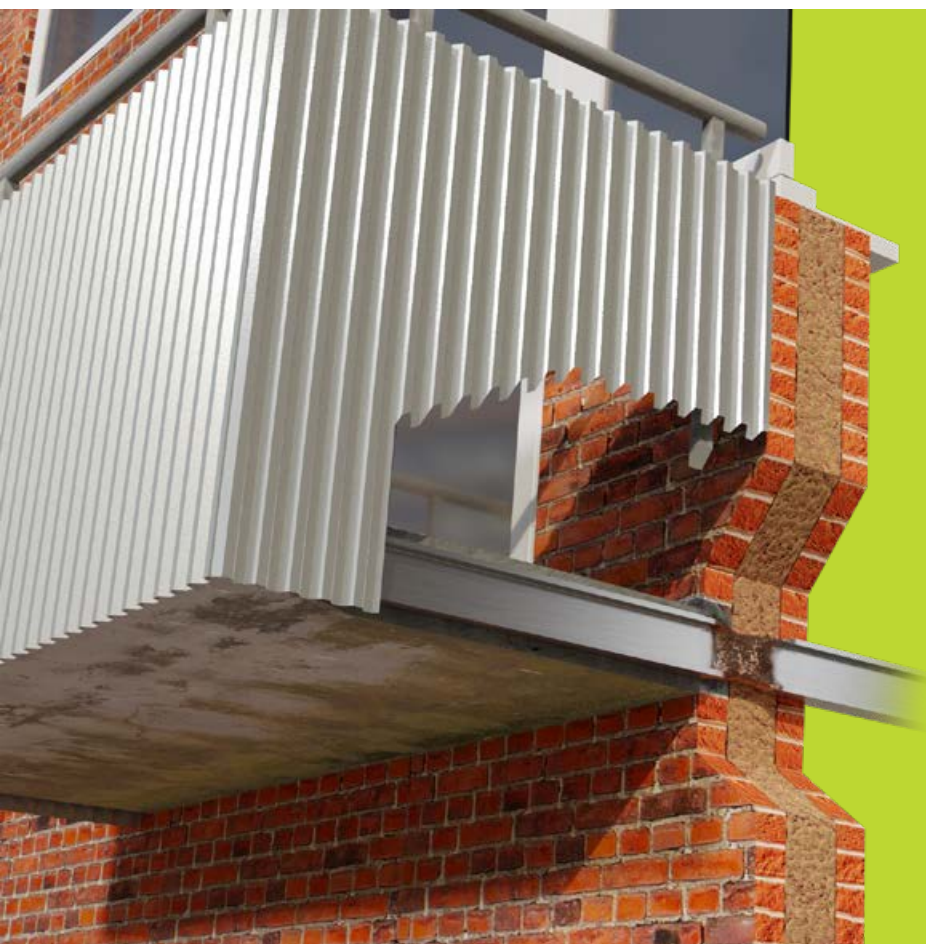
## ÆLDRE ALTAN MED UDLIGGERJERN

Her ses hvordan ældre altaners udliggerjern korroderer skjult inde i muren, uden at det medfører tegn i det synlige murværk. Det er derfor nødvendigt at lave en destruktiv undersøgelse ved at fjerne sten, for at få visuel adgang til det følsomme område.

udsat 5-10 cm ind i muren, eller lige ved kanten af muren. Her kan fugt samles i længere tid, og over årtier medføre nedbrydning (korrosion) af jernet. En nedbrydning, som ikke er synlig set udefra. Nedbrydning af denne type kan føre til pludseligt kollaps, når altanen belastes af personer.

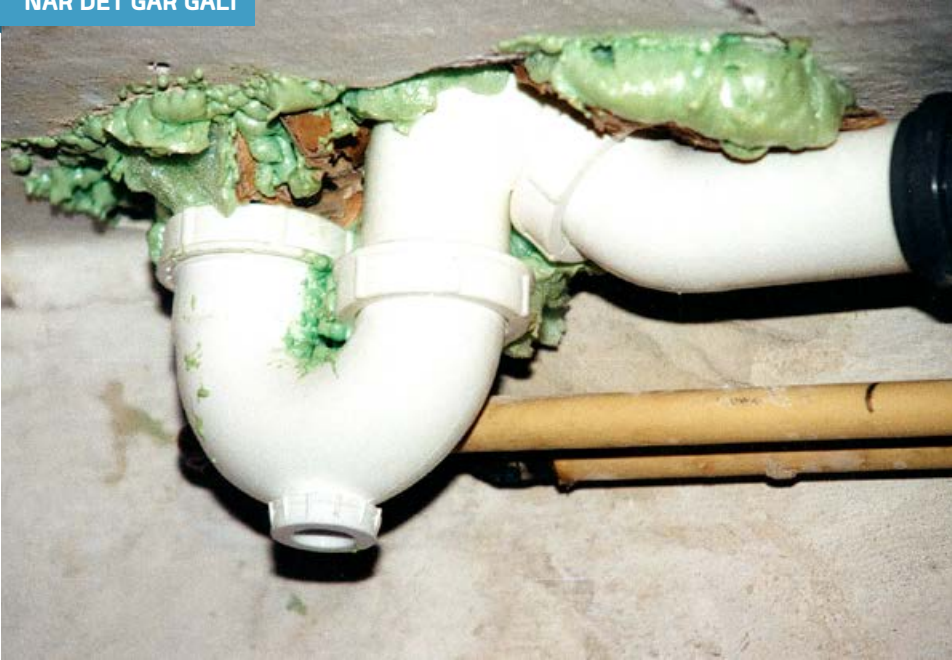
Billedet viser et afløb ført fra stueetagen til kælderen. Det er udført af pvc og er ikke inddækket med gips eller på anden måde brandsikret, hverken oppe eller nede. Her har man udført arbejdet meget interimistisk. En mindre brand i kælderen vil smelte pvc-rørene og skorstensvirkningen vil sende flammer og røg op i lejemålet ovenover. Det kan blive fatalt for beboerne.

Hvis installationen ikke brandsikres traditionelt, findes der en løsning med en krave der skal sidde i etageadskillelsen som lukker for skorstenseffekten i tilfælde af brand. Alternativt kan installationen udføres af støbejern eller rustfrit stål, hvorom der så lukkes med materiale, der er mindst lige så brandsikkert som den oprindelige etageadskillelse.
