1940'erne og 1950'ernes murede boligbebyggelser

# RENOVERINGSGUIDE

KVALITETER, UDFORDRINGER OG ANBEFALINGER

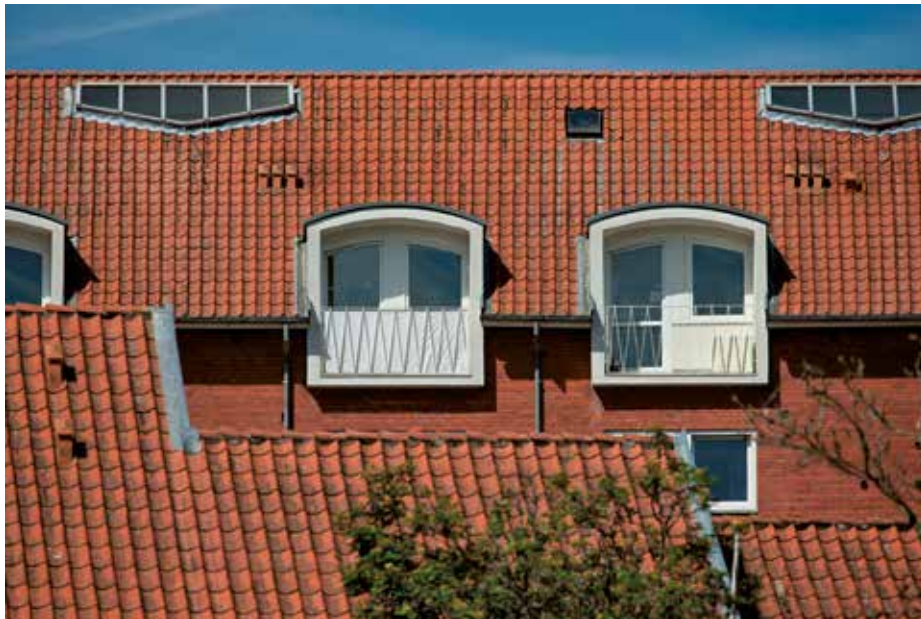
*De hvidmalede altaner i beton er et meget karakteristisk kendetegn for perioden, her som effektivt element i overgangen mellem den murede facade og tegltaget.*

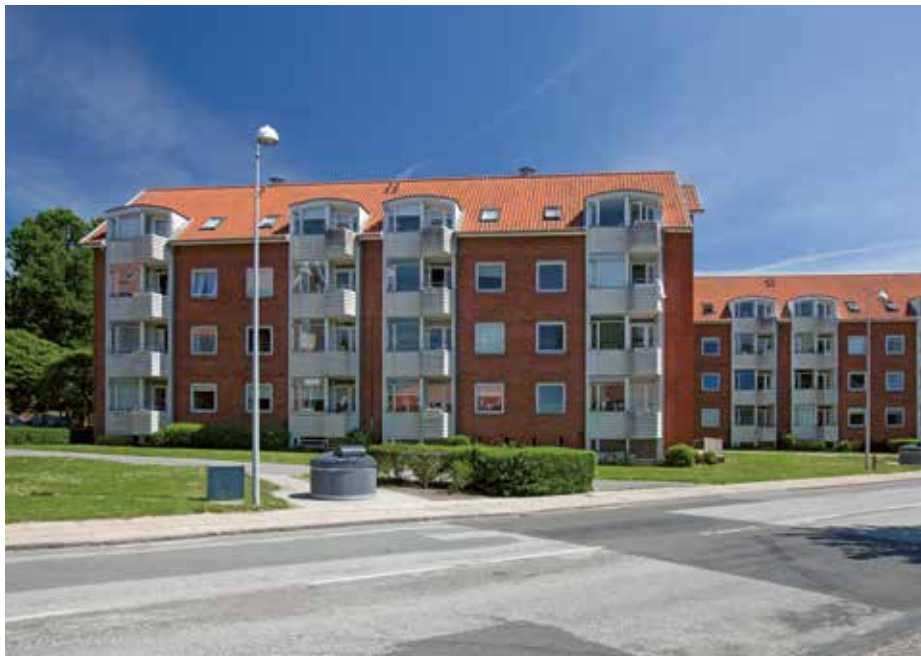
*Altankarnapper tilføjer bygningskroppen og de store murflader rytme, kontrast og variation og kan være med til at understrege både vandrette og lodrette linjer i byggeriet.*

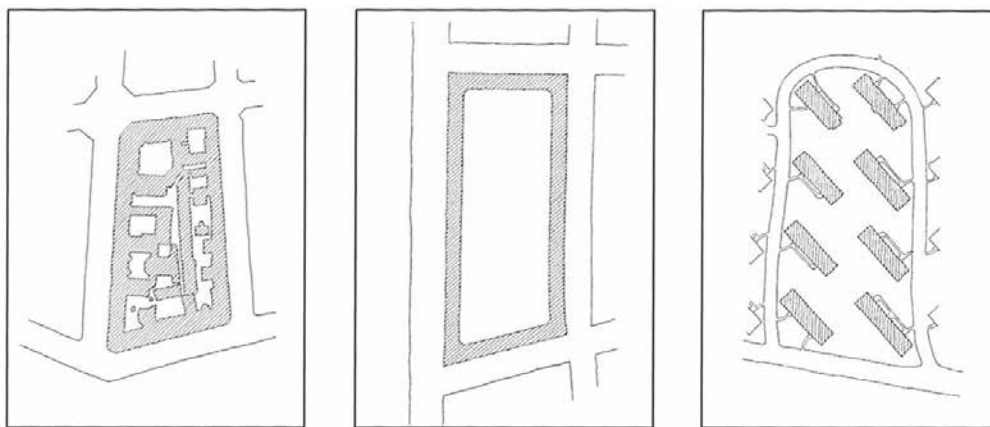
**Udvikling i bebyggelsesstruktur.** Udviklingen fra de tætte, lukkede karrébebyggelser til åbne park- og stokbebyggelser fra omkring 1930 og op gennem 1940'erne og 1950'erne.

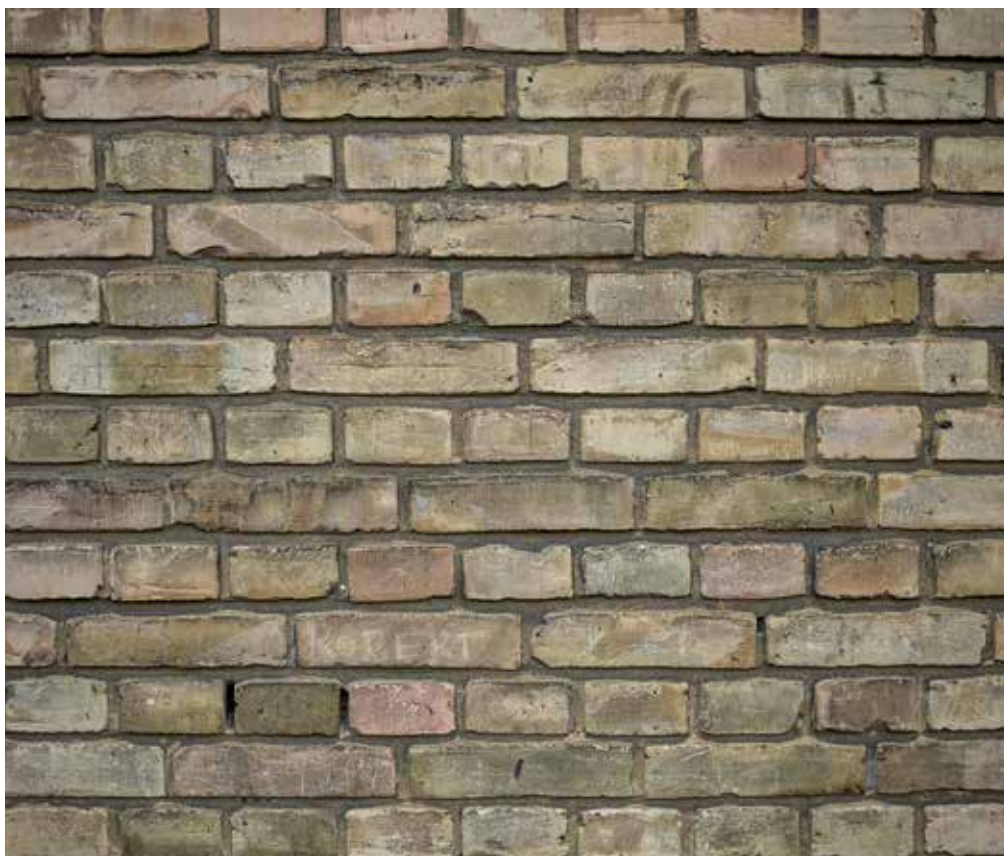
*Udsnit af et tidstypisk murværk fra perioden.*

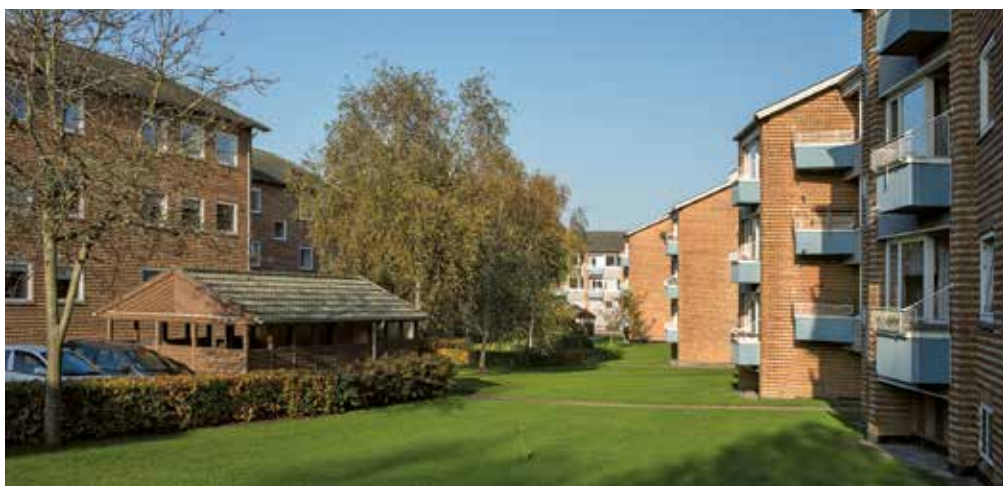
*ØVERST* Bebyggelsen på Uffesvej i Viby er et typisk eksempel på en veldisponeret boligbebyggelse fra perioden, som er kendetegnet ved det veludførte murværk.

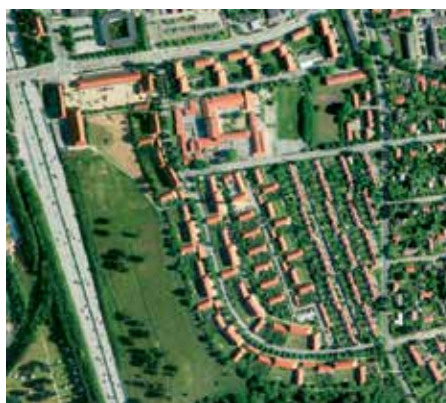
*Bebyggelserne kan grupperes i tre overordnede bebyggelsesstrukturer: Stokbebyggelser, parkbebyggelser og bebyggelser etableret i eksisterende karréstrukturer.*

*Parkbebyggelse i Nærumvænge, Nærum.*

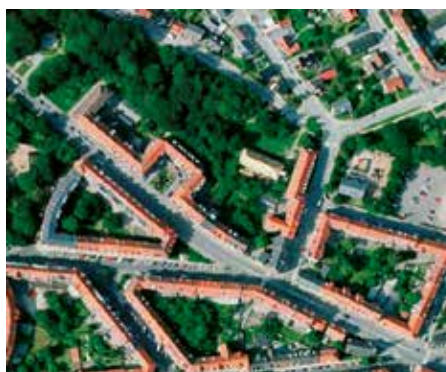
*Hobrovej i Randers med to bebyggelser fra perioden, der forholder sig til den traditionelle struktur og samtidig har en bebyggelsesstruktur, der åbner mod lys og fællesarealer.*

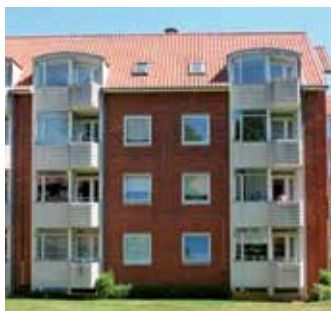
*Det typiske altan-/karnapmotiv, der kendetegner mange af bebyggelserne, kan inddeles i tre hovedtyper:*

*Altankarnap som påsat element i Højstrupparken, Odense.*

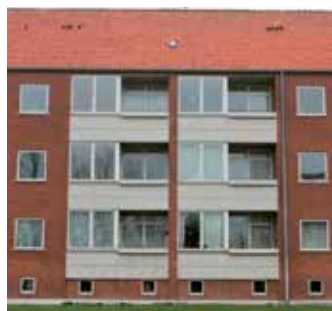
*Indeliggende altankarnap i Klosterparken, Kalundborg.*

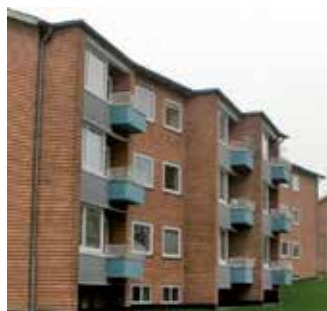
*Altankarnap, der er drejet for at opnå optimale lysforhold, i bebyggelsen på Uffesvej, Viby.*

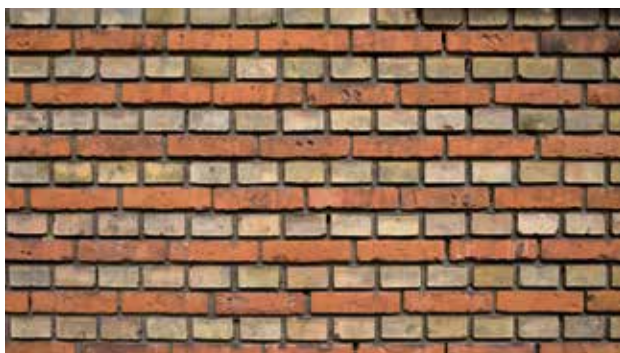
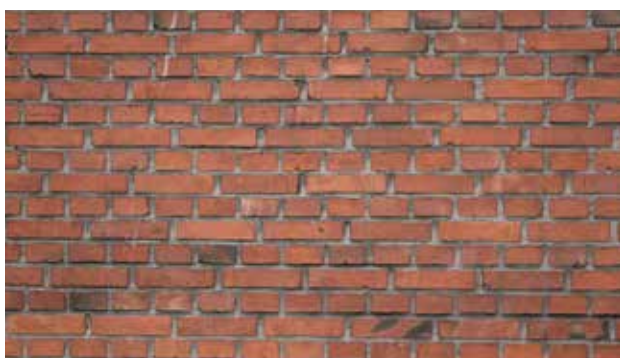
*Teglet binder periodens bygninger sammen til en helhed, men de forskellige bebyggelser får et individuelt præg gennem bevidst brug af forskellige sten- og mørteltyper.*

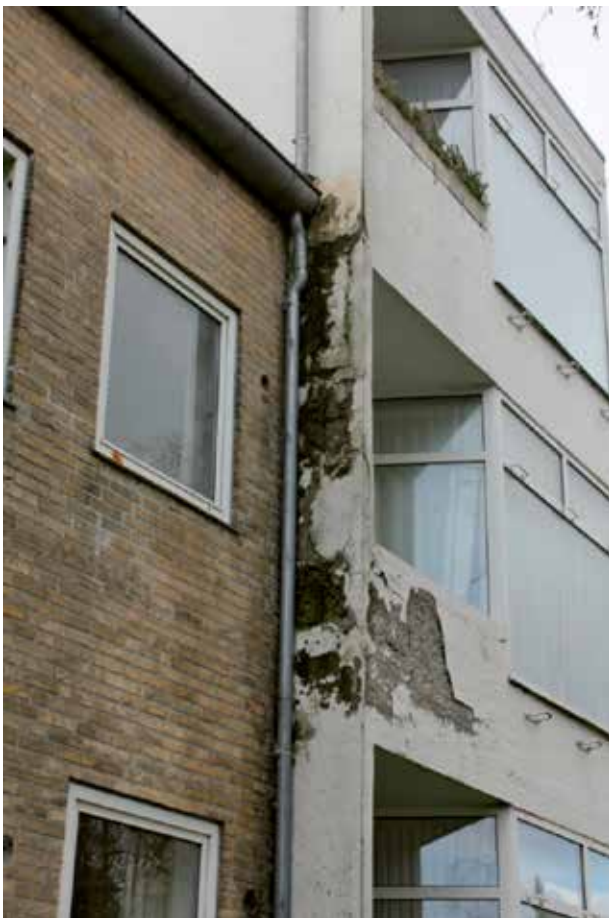
*ØVERST Ibstrupparken, Gentofte.  
Nedbrydning af støbte karnapper på grund  
af korrosion i armeringsjern. Udstøbningen  
omkring jernet er for tynd, hvorved jernet  
udsættes for fugt og rust.*

*NEDERST Fogdegården, København.  
Nedbrydning af murværk ved  
trappenedgange, typisk pga. saltning.*

Det er ved altaner og karnapper, man ser de største byggetekniske udfordringer i bebyggelserne. Et meget stort antal altan- og balkonfronter samt karnapper er enten udskiftet helt eller delvist eller kraftigt renoverede, så de fremstår som nye elementer. Det er særligt, hvor der er anvendt jernbeton, at man ser problemer med korrosion og afskalning, eksempelvis i lbstrupparken.

Der ses mindre skader i murværk, hvor jerngelændere og rækværk er muret ind, typisk ved kældernedgange. Det er ikke kritiske skader, og de er uproblematisk at udbedre.

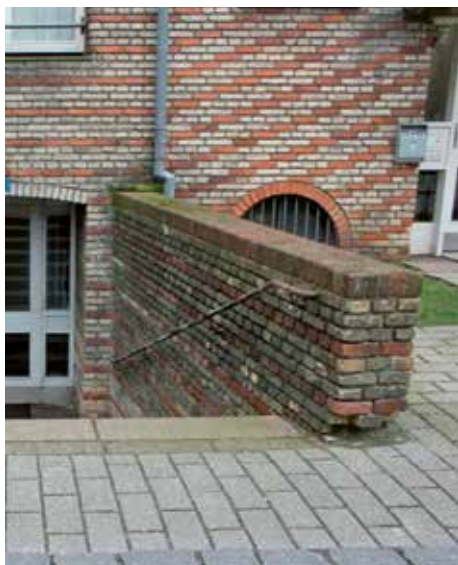
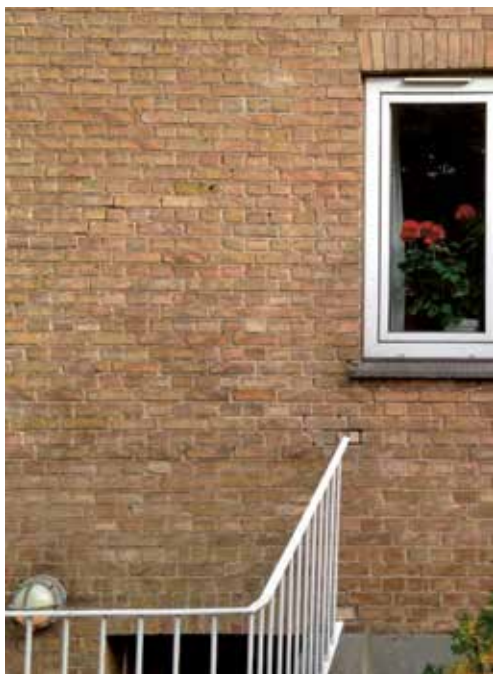
*ØVERST Fortunbyen, Kgs. Lyngby. Mindre sætningsrevner uden konstruktiv betydning. Reparation, hvor jerngelænder går i murværket.*

*NEDERST Klosterparken, Kalundborg. Vinduer og altanfronter er skiftet. Ellers står huset originalt og er i god stand.*

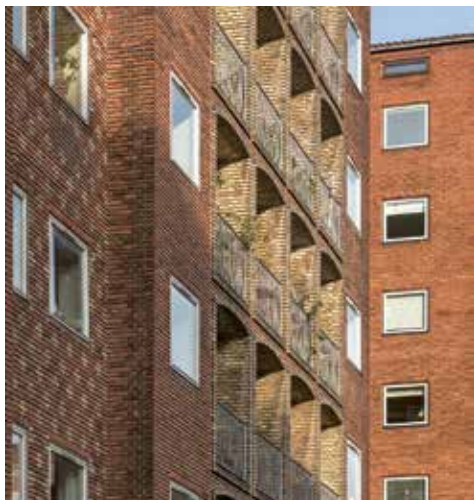
*Dronningegården, København, arkitekterne Kay Fisker, C.F. Møller og Svønn Eske Kristensen. Et eksempel på murværkets fladevirkninger, mønstermurværk i to farver sten og fremhævelse af enkelte detaljer med blandt andet murede stik over åbninger i muren.*

- Det blanke, synlige murværk er en dansk håndværkstradition, som bliver genfortolket i periodens byggeri.
- I 1940'erne og 1950'ernes murværk er der fokus på materialernes og murens stoflighed. Forbandtet, som er det mønster murstenene i murværket danner, er sammen med fugen og stentypen med til at danne et murværk, der både er enkelt og levende.
- De murede detaljer er nogle af bygningernes få udsmykninger i perioden. Murede stik over vinduer og døre eller mønstermurværk, hvor gule og røde sten danner en særlig struktur, hører til blandt periodens murede virkemidler.

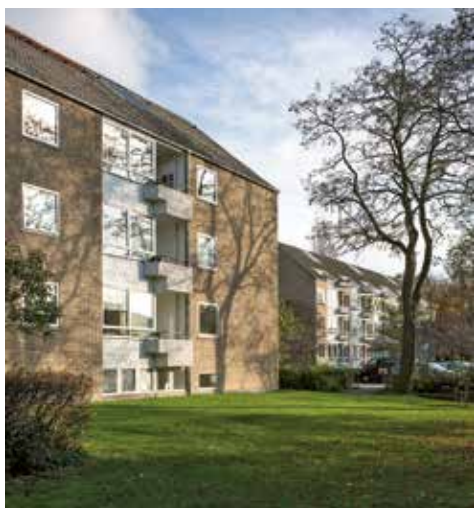
*Bredalsparken, Hvidovre, arkitekt Svønn Eske Kristensen. Et eksempel på en delvist indeliggende altan, der griber fat i karnappen med det reliefudsmykkede betonværn og danner et samlet element i kontrast til murværket.*

- Altankarnappen, hvor indbyggede, velbeskyttede altaner kombineret med solfyldte karnapper dominerer facaden, er et kendetegn for 1940'erne og 1950'ernes arkitektur.
- Kombinationen er en optimeret sammenfletning af de to funktioner, som rummer store brugs- og oplevelsesmæssige kvaliteter for den enkelte bolig og samtidig giver facaden en let og rytmisk komposition af lodrette og vandrette linjer og af solbelyste samt skyggede partier.
- Det indvendige etagedæk af beton er ofte ført med ud, så det danner bund i altanerne. Altanværnene kan være udført af beton eller stål, der ofte er hvidmalet i kontrast til murværket, og kan være udsmykket med reliefmønstre i betonen.

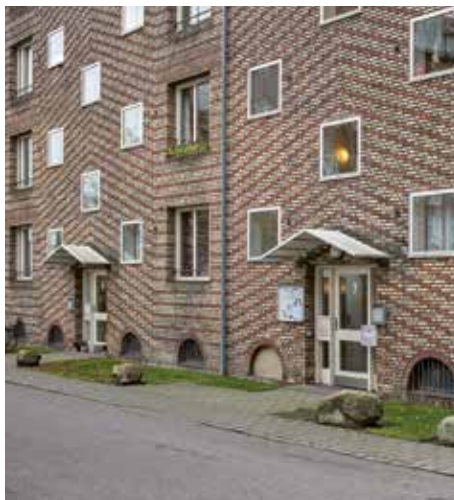
*Fogedgården, København, arkitekter Kay Fisker og C.F. Møller. Et eksempel på et indgangsparti med store glasflader i dørpartiet og en lille overdækning, der underordner sig det mønstrede murværks overordnede markering af indgangen.*

- Indgangspartierne i 1940'erne og 1950'ernes bebyggelser er udført med en enkel og omhyggelig detaljering og er som regel af en høj håndværksmæssig kvalitet.
- De markante døre er ofte udført i en fin træsort, f.eks. mahogni, og lakerede. De har ofte store glaspartier, der giver et fint dagslys i opgangen.
- Der er ofte brugt murværk- eller betondetaljer for at markere indgangspartiet, f.eks. et muret stik eller en betonplade over indgangsdøren for at beskytte mod regn. Alternativt er indgangspartiet skåret ind i bygningen, men stadig med samme detaljering.

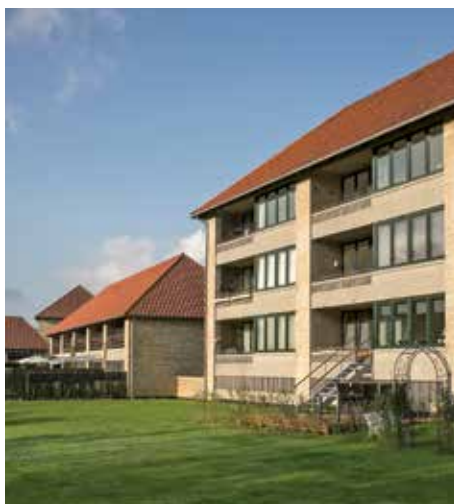
*Nærumvænge, Nærum, arkitekt Palle Suenson. Et eksempel på dominerende valmtage i rød tegl, der afslutter bygningen med et markant og roligt element, som også bliver en vigtig del af bebyggelsens profil i landskabet.*

- Tagene i periodens bebyggelser er velproportionerede saddeltage, der enten er afsluttet med en muret gavl eller afvalmet, i begge tilfælde i en afsluttet form.
- Saddeltaget med 40-45 graders taghældning er beklædt med tegl, altid med udhæng og ofte med synlige spær. Tage med lavere hældning er ofte beklædt med eternitskifer, til tider bølgeeternit og ofte uden udhæng.
- De store, ubrudte flader giver tagfladen en flot, rolig karakter, der kun bliver brudt af få skorstene eller føringsveje. Det er kendetegnende, at detaljen, hvor taget møder ydermuren, er bearbejdet meget omhyggeligt.

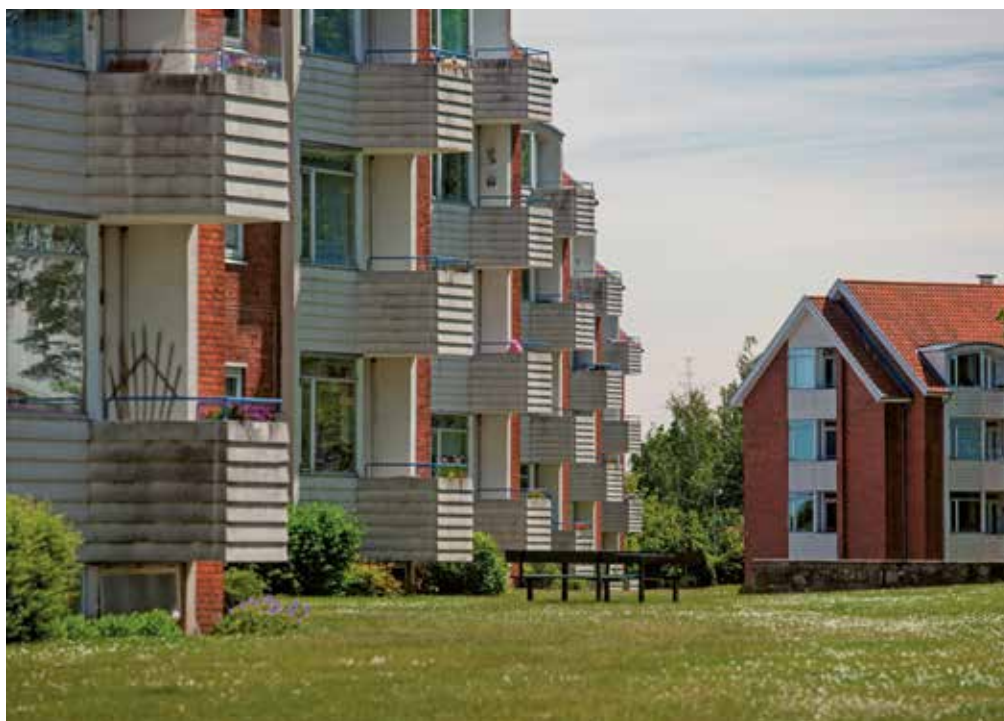
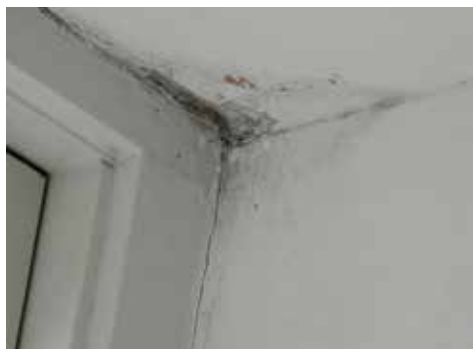
*ØVERST* Altanernes betondæk er støbt sammen med lejlighedens betongulv. Det skaber én af Højstrupparkens største kuldebrosproblematikker.

*NEDERST* De faste bindere i Højstrupparkens murværk fungerer som kuldebroer, der gør lejlighedernes ydervægge kolde. Her ses konsekvensen: skimmelsvamp i et hjørne ved en ydervæg.

I den sammenhæng er kuldebroer et stort problem for periodens byggeri, og generelt er det ved altaner, karnapper og murede ydervægge, de største kuldebrosproblemer findes. Kuldebroer giver kondensdannelse, og dermed øges risikoen for råd eller korrosion af bjælkeender i træ eller jern samt for skimmelsvamp. En energioptimering, der kombinerer fjernelse af kuldebroer med efterisolering af f.eks. tagkonstruktioner og kælderlofter, kan være en skånsom måde at opnå bedre komfort og sundere indeklima i periodens byggeser på, fastslår Jens Østergård.

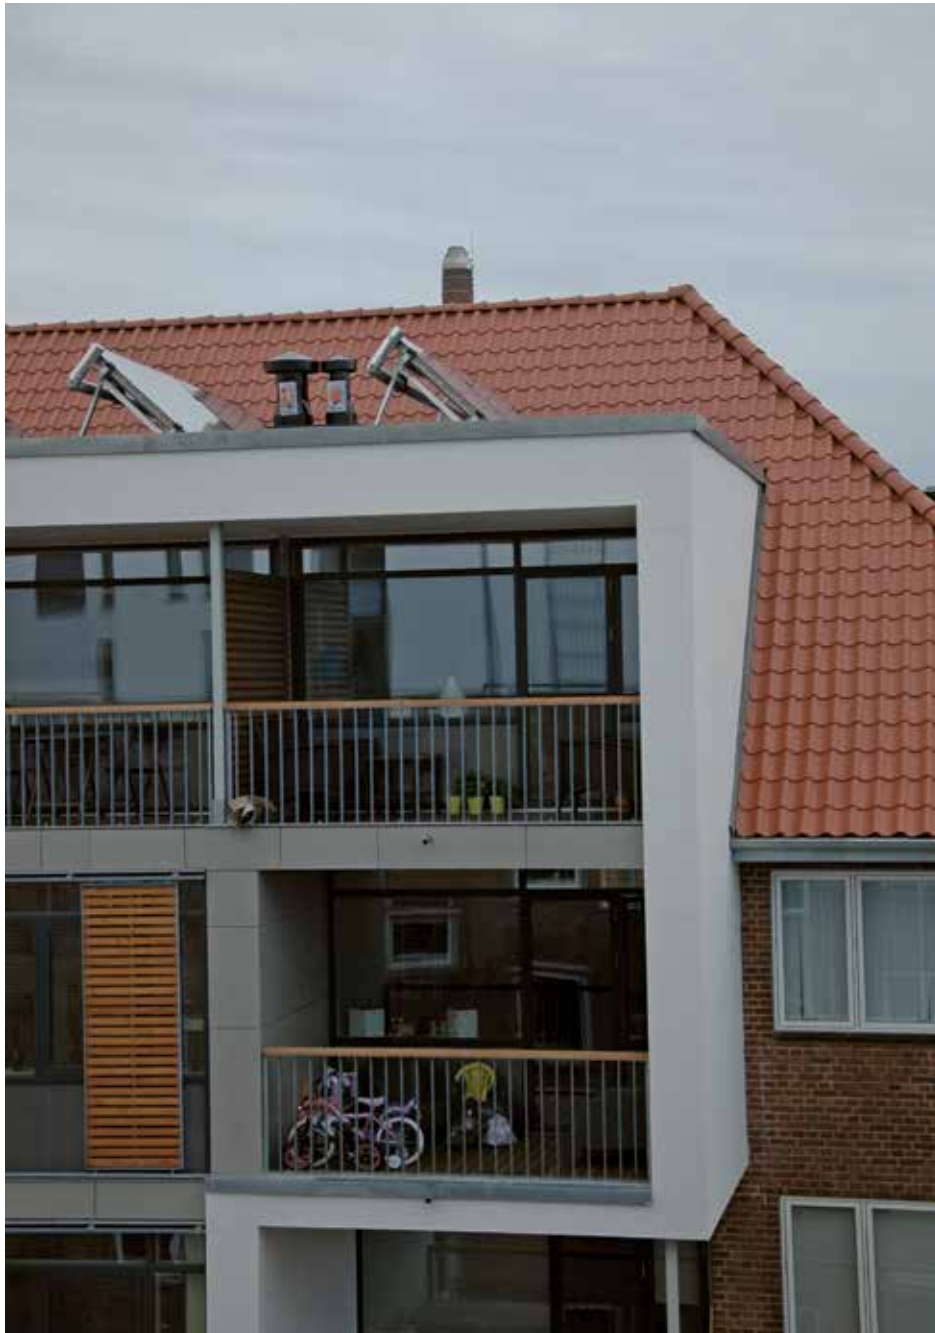
*Da Ringgårdens afdeling 1 i Aarhus fra 1941 skulle renoveres, blev den vurderet bevaringsværdig, og der blev gjort omfattende bestræbelser på at bevare den oprindelige arkitektur. Beslutningen om at skabe ældreegnede boliger med elevatoradgang førte imidlertid til så drastiske forandringer, at bebyggelsen blev ukendelig.*

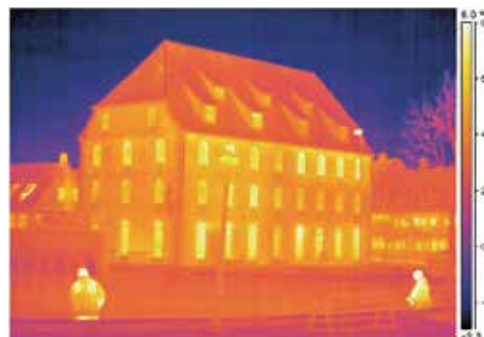
Figur 1. Termografi af bygning med angivelse af kuldebroer

- I vinduesbrystninger og tynde murpartier med sætningskader
- I områder med murremme, bjælkeender og tilstødende indervægge af træ
- Mørtelrester i hulmur [15] (undersøges f.eks. med endoskop)
- I områder bag utætte nedløbsrør
- Udvaskede eller dårligt udførte fuger, ofte studsfuger
- Kælderydervægge med forvitret fugemørtel [20]
- Murplanker over facadeåbninger - udskiftes f.eks. med murede stik eller ståltegl
- Korroderede metalkonstruktioner - f.eks. i hjørner [5]
- Saltskader på murværk [21]
- Kuldebroer ved vindueshuller, etageadskillelser eller faste bindere (undersøges ved termografering)

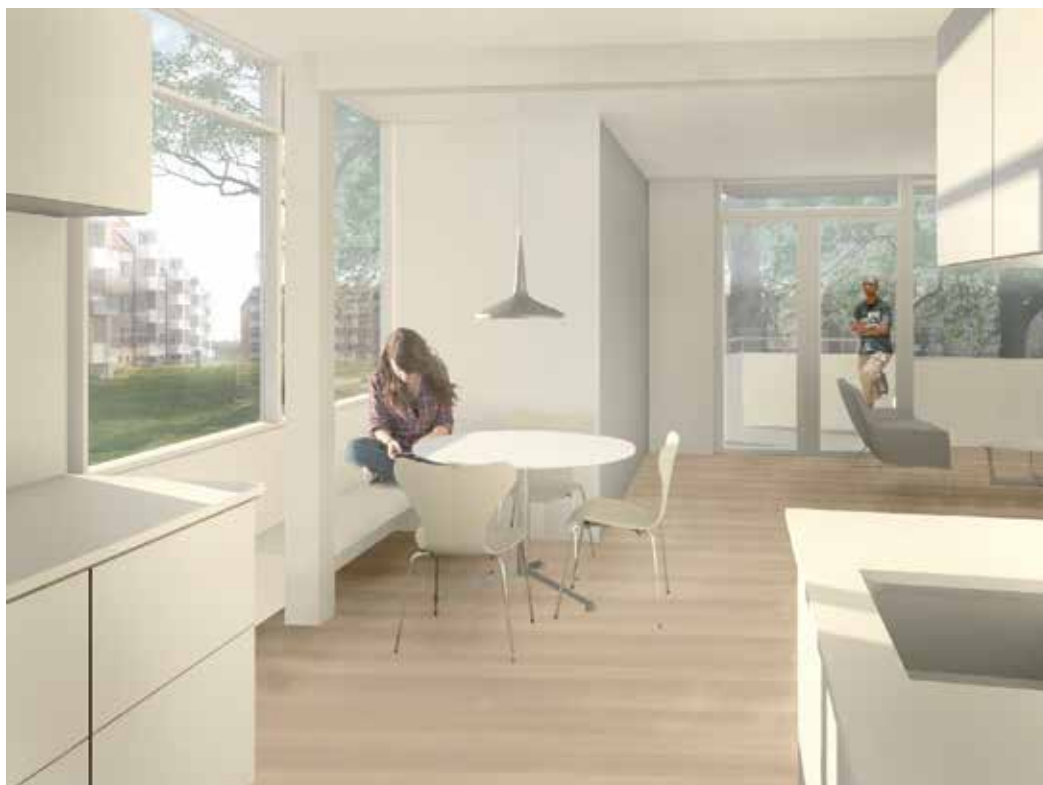
*Gavllejlighed i Højstrupparken, hvor den ene altan (en lille gavlaltan) er inddraget til karnap i det nye, store køkkenalrum. Omprogrammeringen har givet lejligheden en tidssvarende rummelighed.*

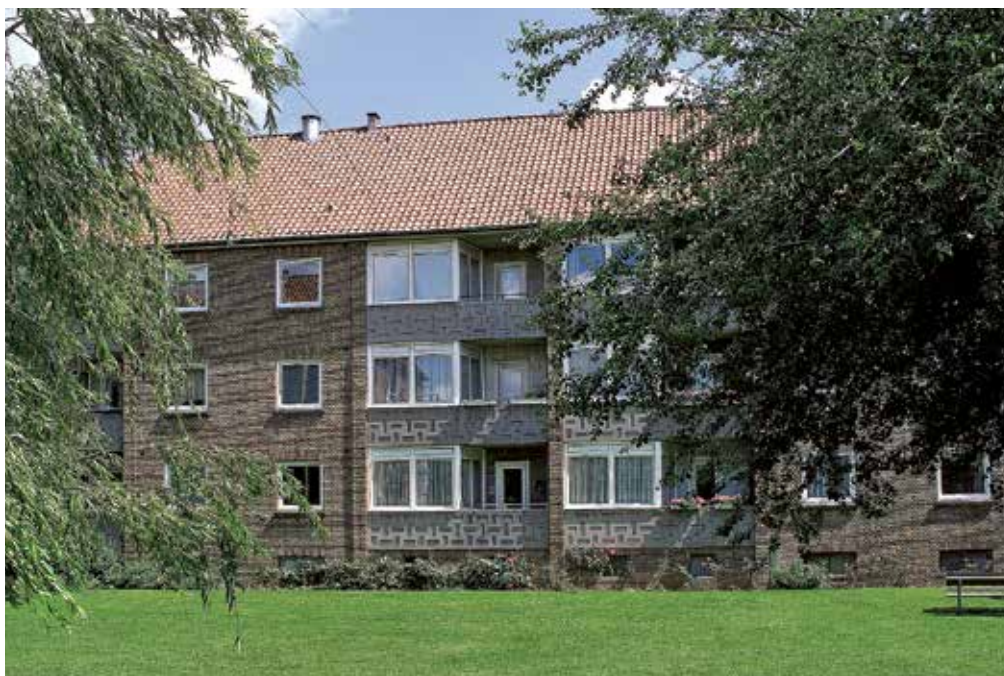
*Brystninger ved altaner understreger bygningens vertikale liner. De er udført i beton - her med en mild ornamentering. Spurvegården, Hvidovre, fra 1952, Lejerbo.*

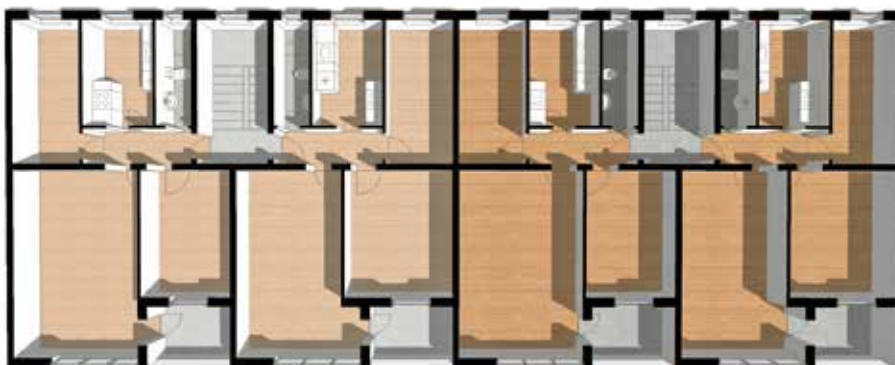
### Oprindelig planløsning i Birkevænget

Lejlighederne er rummelige, men med en stram planløsning. Funktionsrum vender mod nord eller øst. De fremstår trange og utidssvarende og har sjældent indlagt varme. Stuer er orienteret mod syd eller vest. De har indeliggende altan, der vender mod de rekreative arealer.

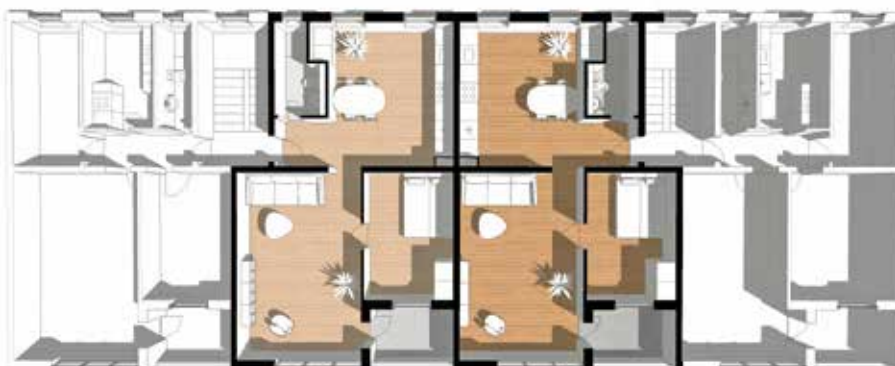
### Scenarie 1: Den klassiske

Toilet og bad udvidet til nutidens standarder. Køkken og værelse er lagt sammen, og der er etableret køkken-alrum. Gangen er et åbent rum, der flyder sammen med køkkenet. Der er åbnet mellem stue og køkken. Soveværelse er flyttet til den lille stue. Gennemlysning giver en bedre sammenhæng i boligen. Lejligheden henvender sig til singler eller par uden børn.

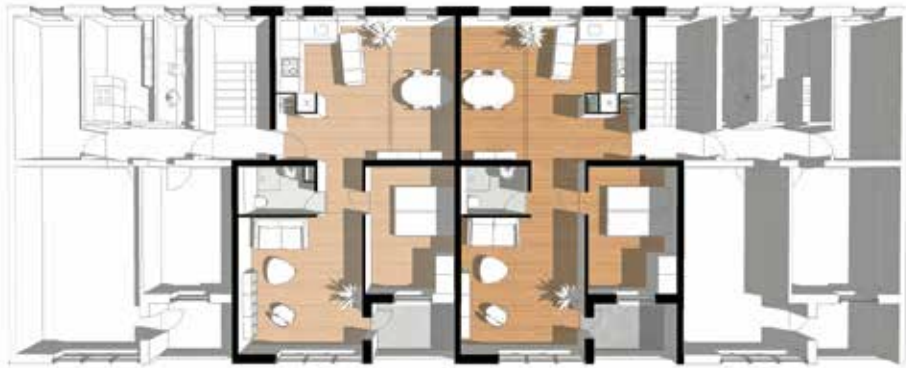
### Scenario 2: Den fleksible

Toilet og bad er lagt ind i lejligheden som en kerne. Køkkenet er placeret, hvor det oprindelige stod, men værelset er blevet inddraget, så der kan etableres spiseplads. Gangareal er integreret i køkkenet, og herfra er der adgang til lejlighedens andre rum.

Lejligheden er fleksibel i forhold til opdeling. Den kan holdes åben eller opdeles i op til tre værelser efter behov. Boligen henvender sig til en familie i vækst eller til samboende venner.

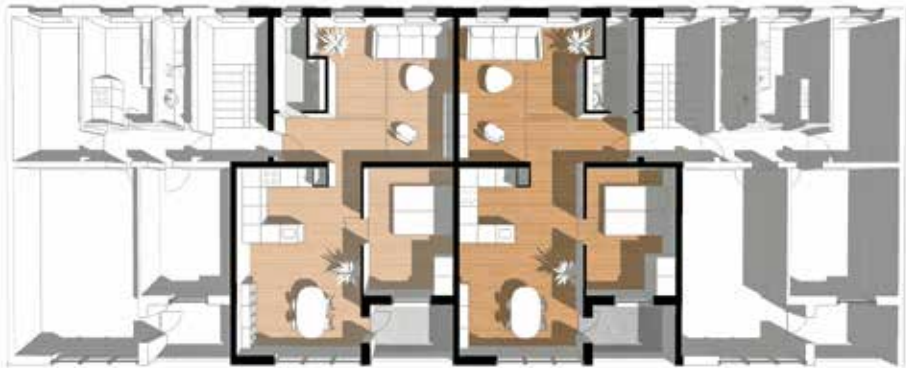
### Scenario 3: Et anderledes køkken

I dag har køkkenet for mange en anden status end tidligere.

Her er køkkenet flyttet ind i stuen. Madlavning kan således indgå som en integreret del af hjemmets aktiviteter. Toilet og bad ligger stadig mod facaden, men udvidet til moderne standarder. Gennemlysning giver en bedre sammenhæng i boligen.

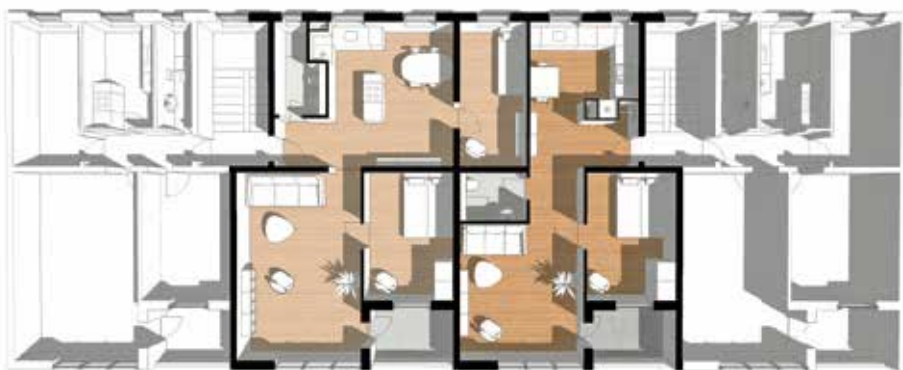
#### Scenarie 4: To nye boligtyper

To lejligheder mellem trappeopgange har henholdsvis givet og fået et værelse. Dette etablerer henholdsvis en større fireværelses og en mindre toværelses bolig. Formålet er at frembringe et varieret boligudbud og dermed skabe en bred beboersammensætning.

I begge lejligheder er arbejdet med gennemsyning og blik på tværs af boligen.

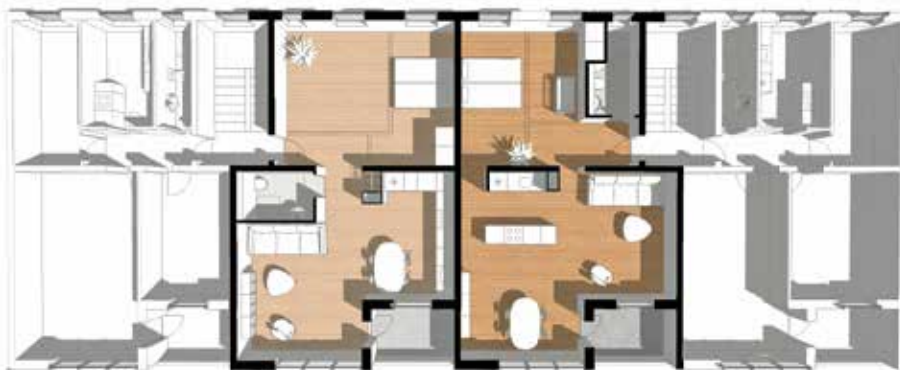
#### Scenarie 5: Ny struktur i gamle rammer

Forslaget præsenterer en radikalt anderledes fordeling af rum og funktioner end den oprindelige planløsning.

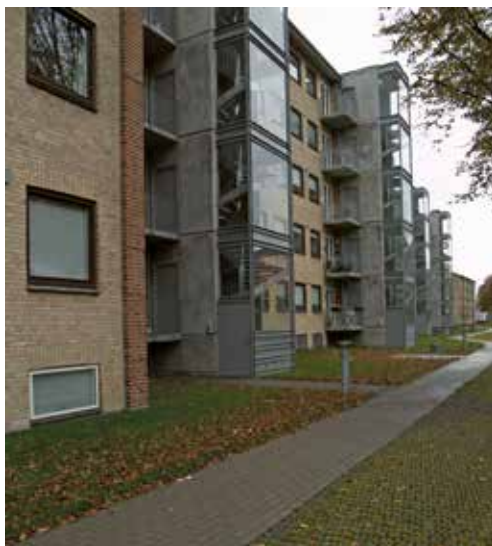
*Eksempel på placering af et elevator-/trappetårn uden på facaden, der understreger de vertikale træk i facaden og samtidig muliggør adgang til alle lejligheder i opgangen for både beboere og besøgende, uafhængigt af funktionsevne. Eksemplet er fra Vanggården i Aalborg, opført 1941-1943*

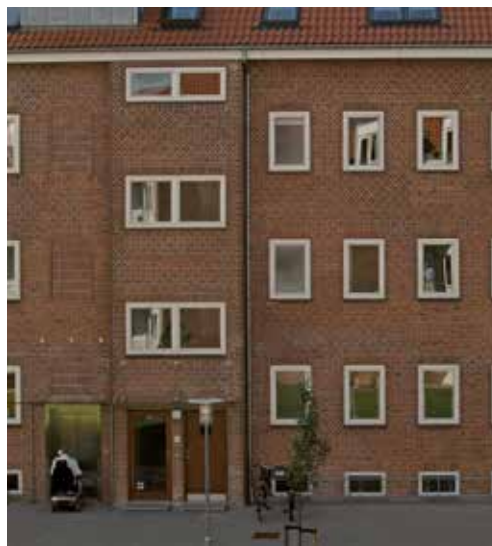
*Eksempel på, at elevatoren er placeret inde i bygningen ved siden af trappeforbindelsen. Man har her inddraget noget areal i lejlighederne og derved sikret, at der er adgang til alle lejligheder for alle. Elevatorens vertikale motiv er markeret i facaden og understreger derved facadens eksisterende rytme. Eksemplet er fra Sprotoften i Nyborg, opført i 1952.*

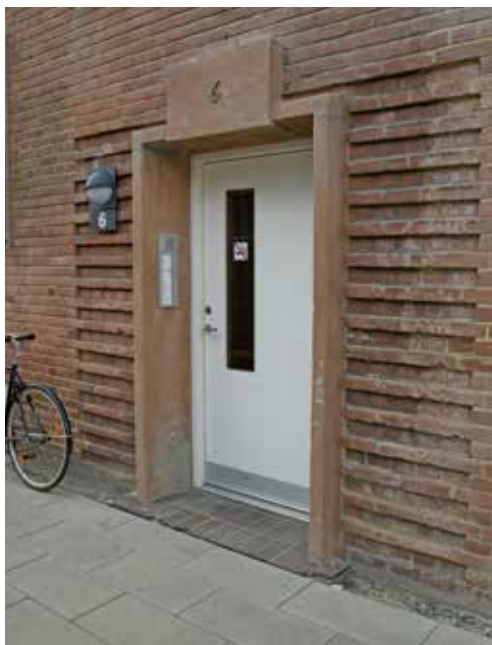
*Et eksempel på, at arealet foran hovedindgangen er hævet, og niveauforskellen er dermed udlignet, og indgangen blevet niveaufri. Derudover er kontrasten mellem murværk og dør en god hjælp til beboere med synsnedsettelse. Eksemplet er fra Ringgården i Aarhus.*

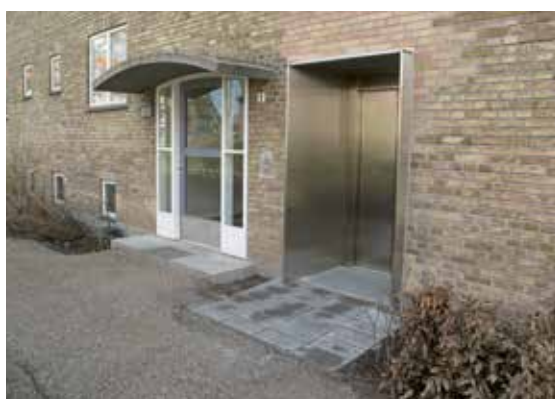
*For at skabe bedre tilgængelighed og ældreegnede boliger ses her, hvordan et indgangsparti er ændret med tilføjelse af elevatoradgang til højre for hovedindgangen.*

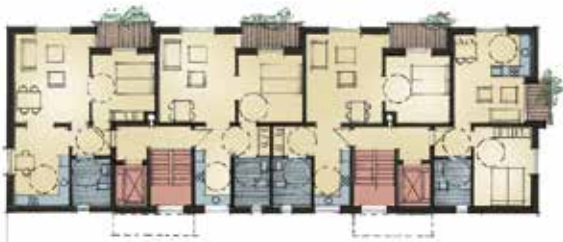
Der er skabt ældreegnede boliger med elevatorer og niveaufri adgang gennem inddragelse af et boligareal fra de tilstødende lejligheder.

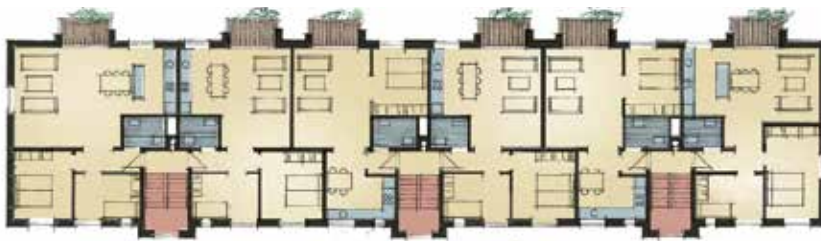
De nye familieboliger er gennemlyste og med åbne planløsninger i køkken- og opholdsarealer.

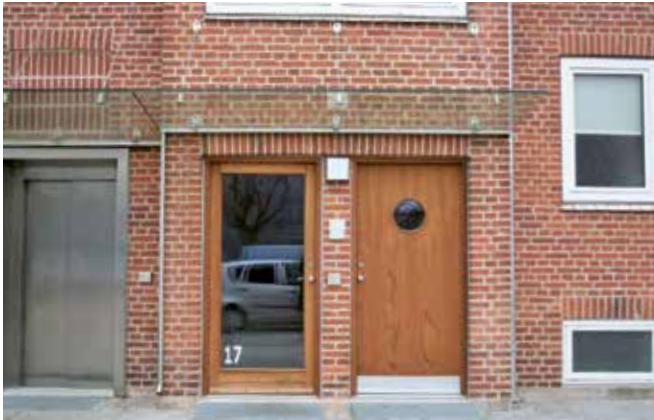
*Der er monteret en let glasafdækning over de eksisterende indgangsdøre, og vinduerne over elevatorindgangen er blevet udmuret i lodrette teglsten under de bevarede murstik.*

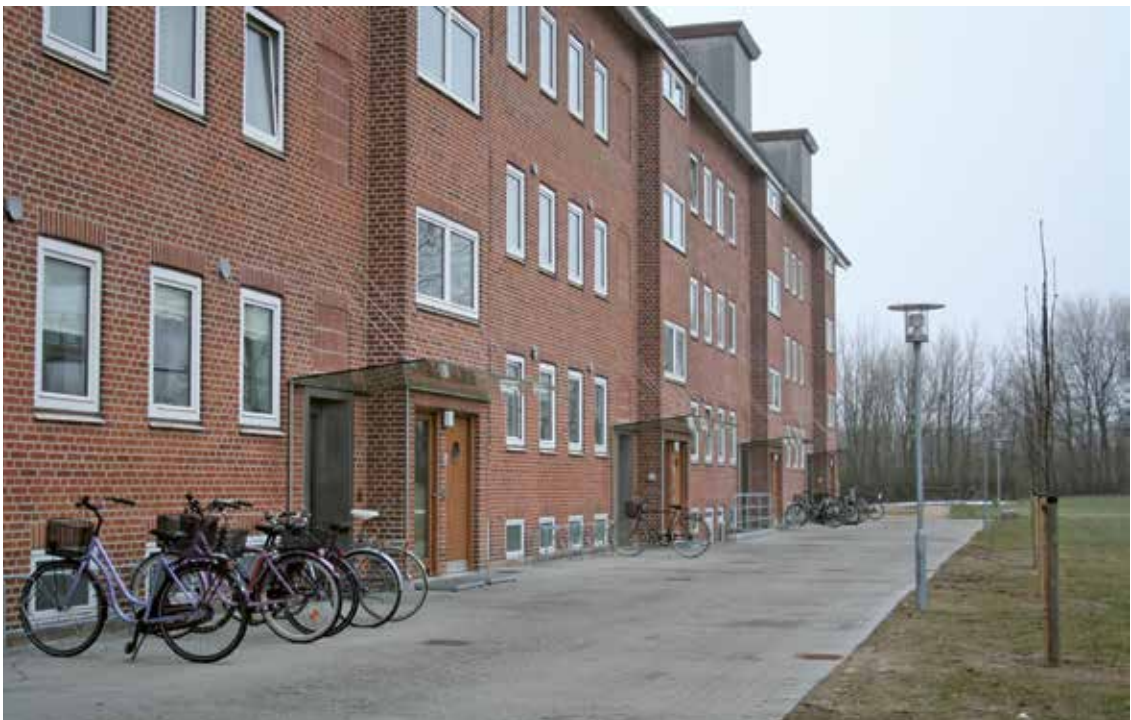
*For at forbedre tilgængeligheden er der etableret elevatorer ved indgangspartierne til venstre for de eksisterende indgangsdøre i alle opgangene.*

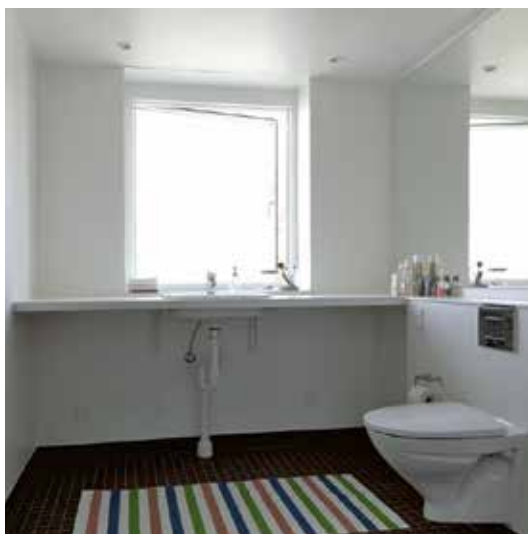
*Lejlighederne har fået nye, rummelige badeværelser med plads til både vaskemaskine og tørretumbler.*

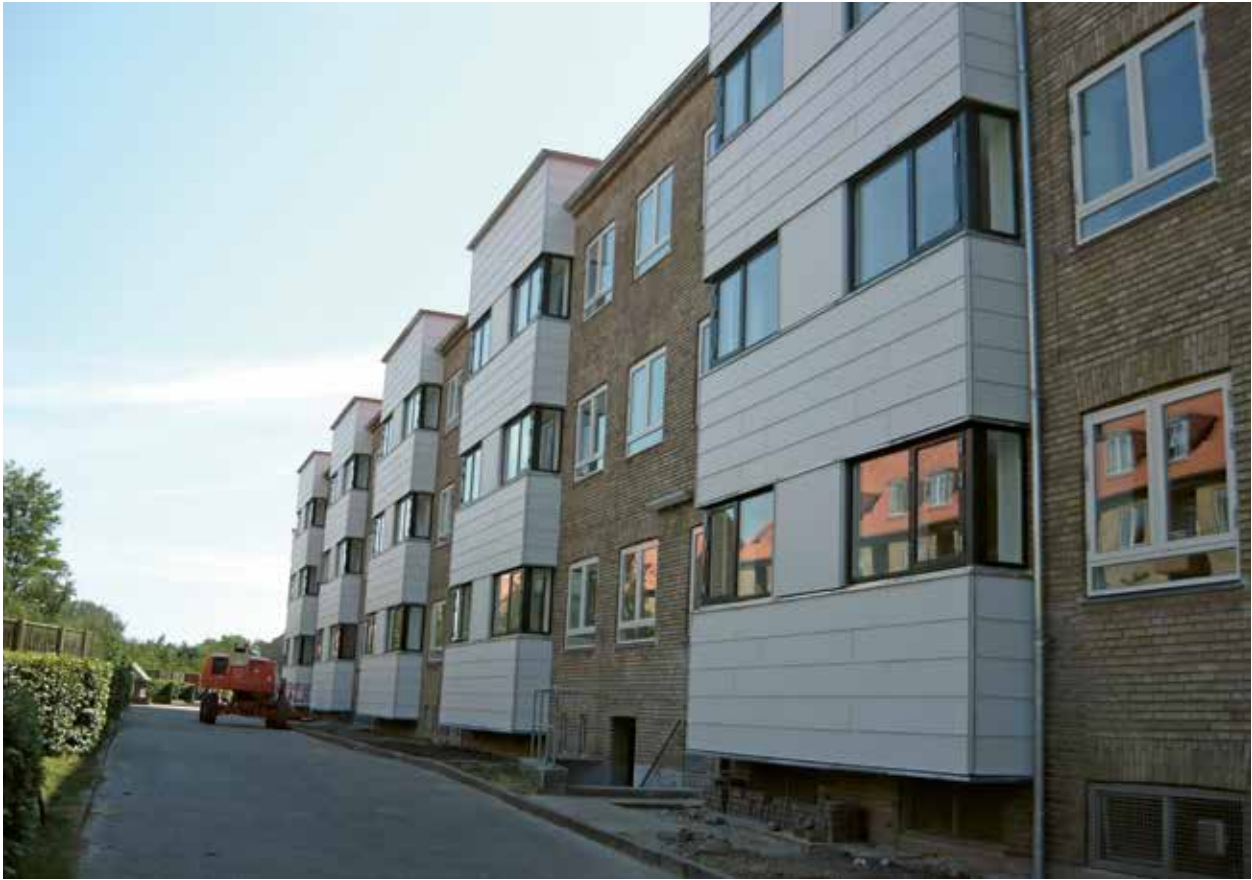
Bygningen har fået en installationskarnap, der er isoleret med 250 mm mineraluld, og som er monteret ud for eksisterende vindueshuller på gårdfacaden i den tidstypiske gule teglstensbebyggelse i Vanløse.

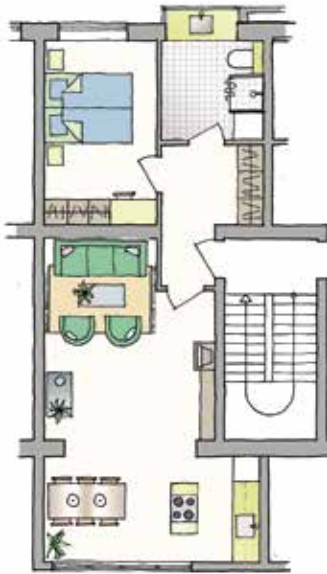
Lejlighederne er udvidet til gårdsiden med en installationskarnap, der skaber en mindre udvidelse af badeværelset, og til gadesiden med en tilbygning, der giver plads til et nyt spisekøkken og en altan til den tilstødende lejlighed.

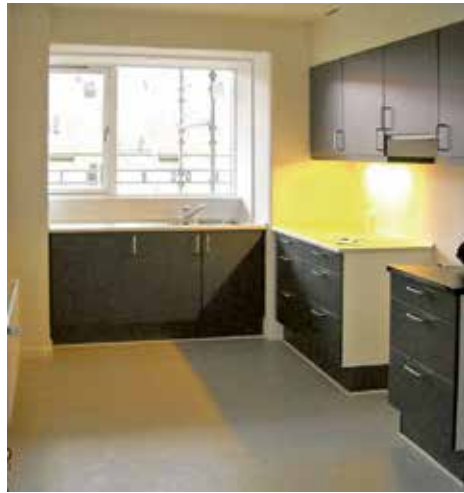
Det brugbare køkkenareal udvides ved at placere køkkenbord og -vask i tilbygningen, der dækker to lejligheder.

På bygningens gadeside (modsat installationskarnapperne) er der opført en tilbygning af betonelementer, hvor lejlighedernes nye køkkener er placeret. Tilbygningen er højisoleret, og der er ikke lavet yderligere varmeinstallation her – ud fra en betragtning om, at den gamle radiator var dimensioneret til opvarmning af et uisolere rum, og at køkkener også udvikler varme.

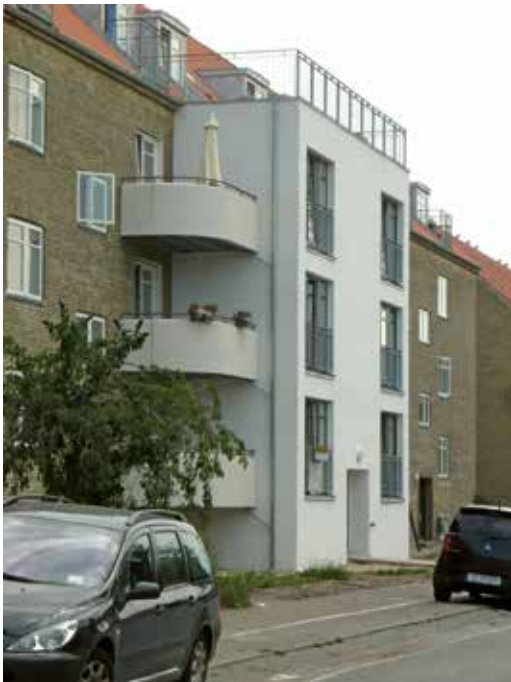
Tilbygningen har ved lejlighedssammenlægningen gjort det muligt at skabe nogle mindre boliger velegnet til voksne, der bor alene, eller par uden børn.

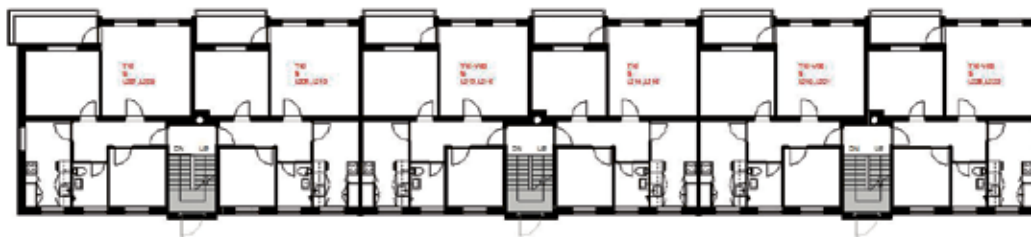
Figur 3. Typisk etageplan for boligblokken (kilde: fsb).

Boligblokken har et opvarmet etageareal på 1.389 m<sup>2</sup>, og det bebyggede areal er på 475 m<sup>2</sup>. Hver etage har seks lejligheder fordelt på tre opgange. Det samlede vinduesareal er 18% af etagearealet, dvs. ca. 250 m<sup>2</sup>.

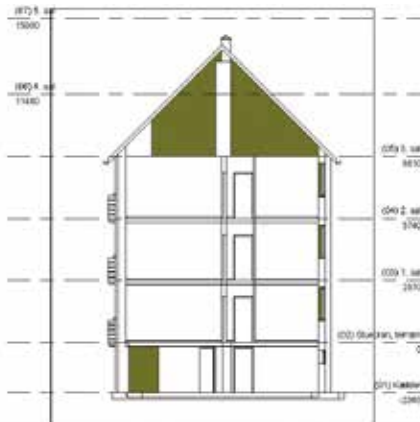
Figur 4. Lodret snit i bygning (kilde: fsb).

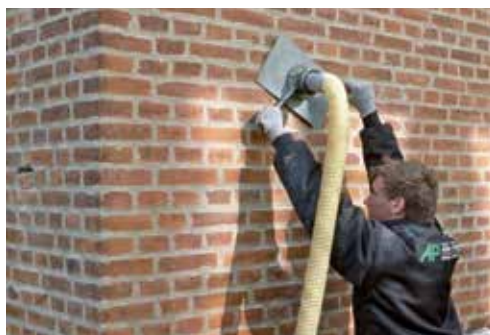
*Indblæsning af hulmursisolering, der foregår ved at udtage sten i ydervæggen med 1½-2 meters mellemrum og lukke hullerne med de samme sten, som er blevet udtaget.*

Ved hulmursisolering indblæses isoleringsgranulat i hulrummet mellem for- og bagmur. Afstanden mellem murene, der typisk er 80 eller 130 mm, sætter en naturlig begrænsning for mængden af isolering. En forudsætning for hulmursisolering er, at muren er i teknisk god stand, hvad angår fuger og mursten. Tilstanden bør derfor undersøges, inden hulmursisoleringen udføres, og evt. mangler udbedres. Det er især vigtigt at få udelukket fugt og utætheder i ydervæggen.

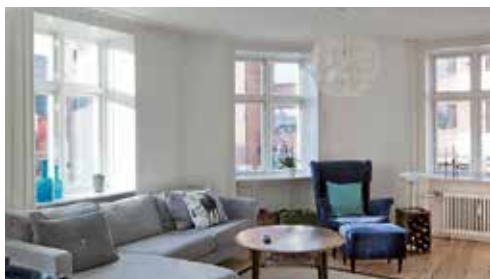
*Indvendig efterisolering, billede fra Ryesgade 30. Et af de energimæssige tiltag, der var stort fokus på i dette projekt, var at få nedbragt det høje varmeforbrug, blandt andet ved at isolere facaderne. For at bevare facadeudtrykket er isoleringen foretaget indvendigt, og de nye vinduer er udefra mage til de oprindelige, men indvendigt forsynet med koblede rammer med energiglas. Efter den indvendige isolering er lofternes stukgenskabet, og der blev i den forbindelse produceret nye forme til stukken. Hensigten var, at det ikkenskulle kunne ses, at der var isoleret. Men det kan mærkes, da rummet nu kan bruges helt ud til facadevæggen – også om vinteren.*

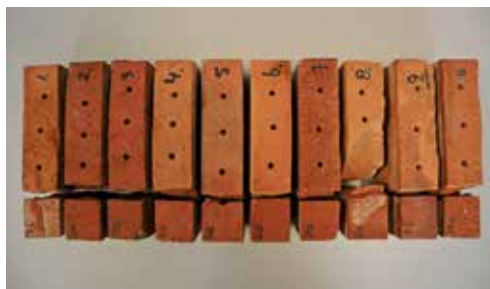
Figur 1. Sten udtaget i forbindelse med besigtigelse af boligbebyggelse fra perioden. Ud fra farven kan stenenes brændingsgrad bedømmes, og brændingstemperaturen bedømmes til at have varieret mellem ca. 850 og ca. 1050 °C. Nederst ses afhugget del af hver enkelt sten, som er genbrændt ved 1030°C. Der ses markante svind ved genbrænding, hvilket viser, at de lyseste sten har været brændt ved meget lav temperatur.

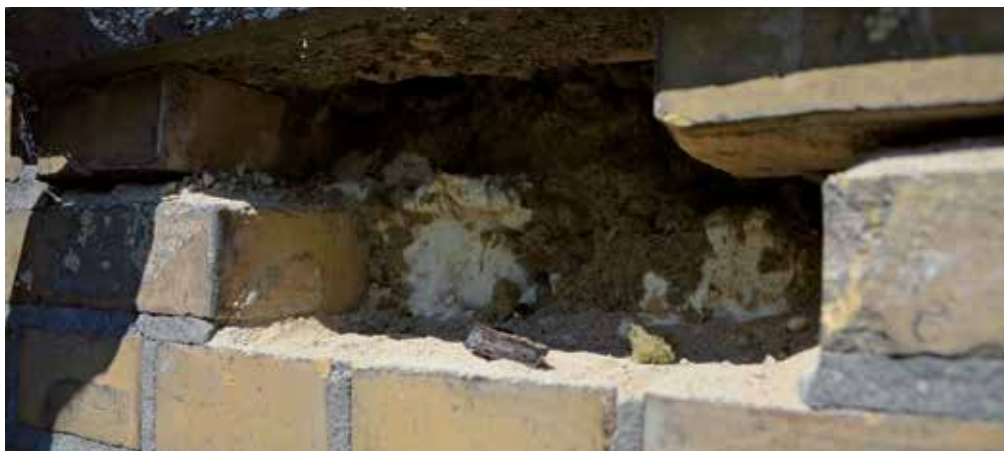
Forskellige metoder kan anvendes til undersøgelse af murværkets styrke, f.eks. X-bors-undersøgelse, som måler trykstyrken af en mørtelfuge på stedet, eller som her prøveudtagning af murværksmaterialer, som efterfølgende analyseres i laboratorium under anvendelse af standardiserede metoder til styrkebestemmelse. De udtagne prøver skal være repræsentative for det område, hvor styrken af murværket skal bestemmes.

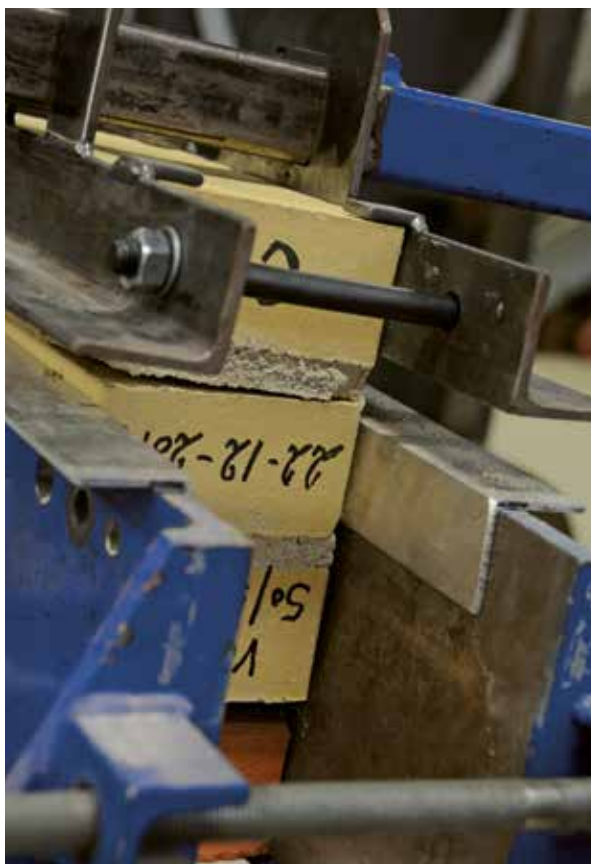
TIL VENSTRE. Den såkaldte fugeknækkermetode måler mørtlens vedhæftningsstyrke. Bruddet skal gerne ske i mørtlen eller i skillefladen mellem byggesten og mørtel. Derfor må der ikke vælges for stærk mørtel.
