1940'erne og 1950'ernes murede boligbebyggelser

# RENOVERINGSGUIDE

KVALITETER, UDFORDRINGER OG ANBEFALINGER

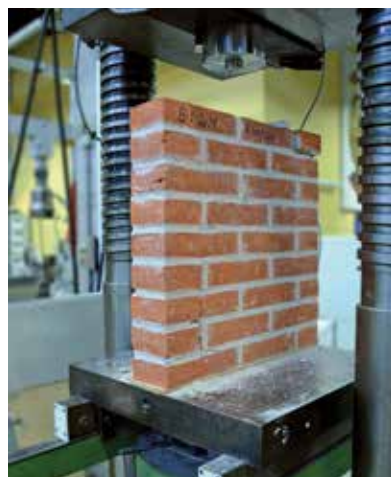
TIL HØJRE. Trykprøvning af murfelter med bestemt sammensætning af mørtel og sten giver resultater for murværkets bæreevne og indblik i, hvor revner eventuelt kan opstå.

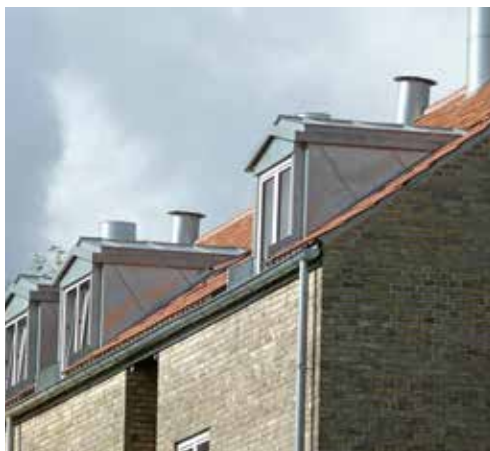
*Udskiftning af tag samt efterisolering er lykkedes, uden at tagprofilen er ændret.*

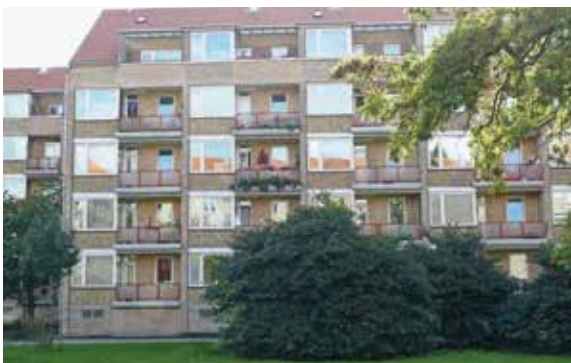
*De karakteristiske og tidstypiske facader fremstår som før renoveringen, til trods for nye blomsterkummer og altanværn.*

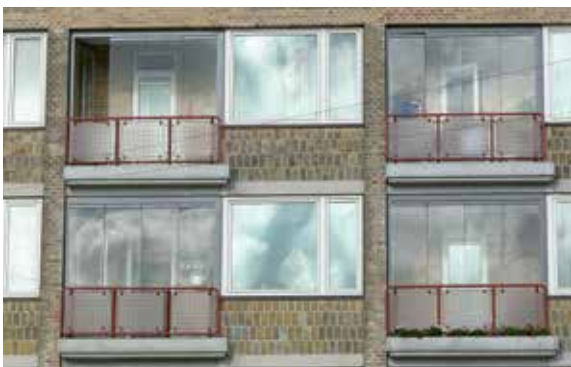
*Altanerne har fået en støjreducerende glasinddækning mod larm fra de omkringliggende hovedveje.*

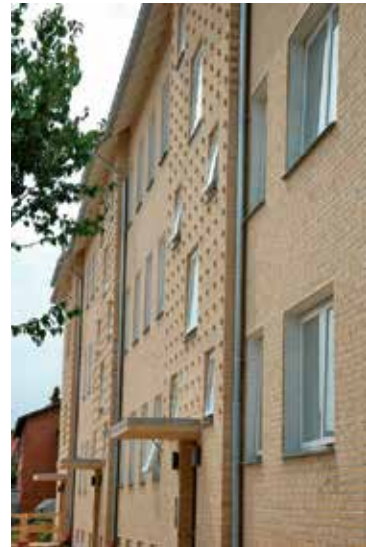
*Murfelterne ved opgangene er muret op i et forbandt med kopper, hvoraf en del er trukket frem for at danne et relief. På billedet ses det også, at den nye skalmur har gjort vindueshullerne dybere, hvilket kan have betydning for lysindfaldet i lejlighederne.*

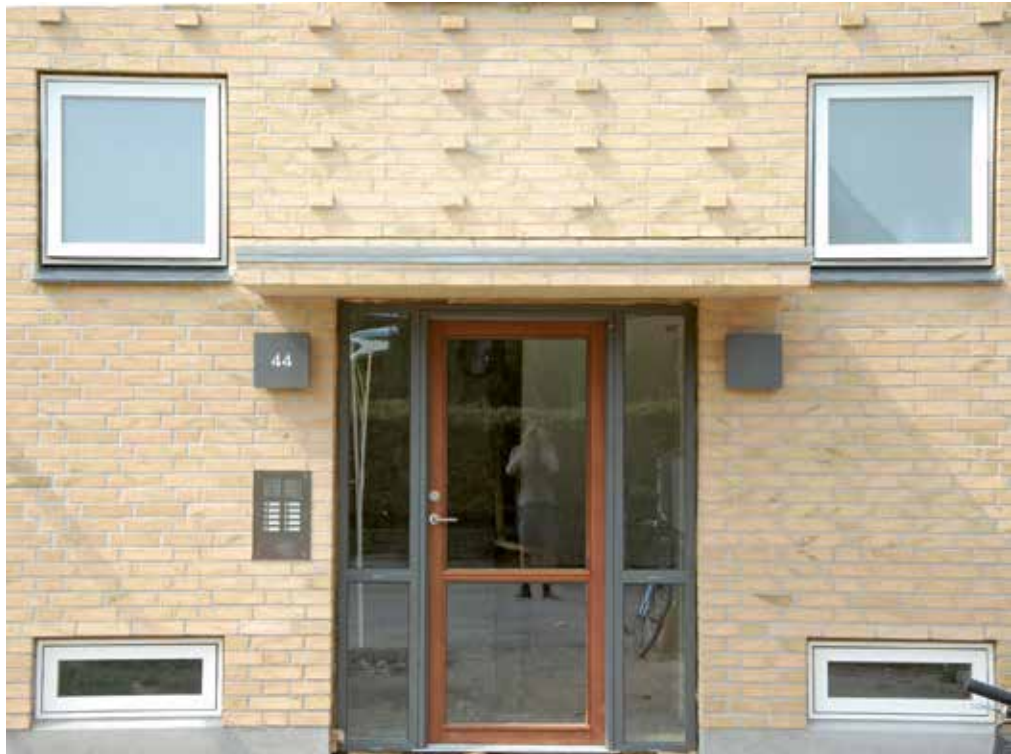
*Indgangspartiet er fornyet, og vinduerne er udskiftet med nye udadgående vinduer af træ og aluminium.*

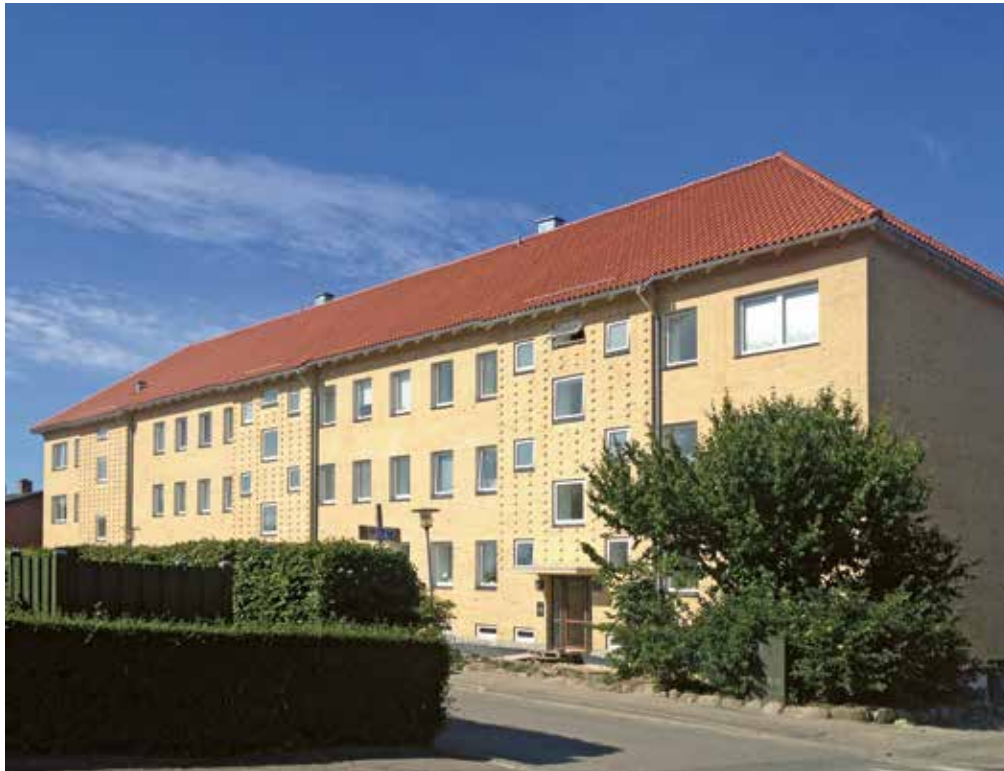
*Bebyggelsen, som den fremstår i dag med ny skalmur.*

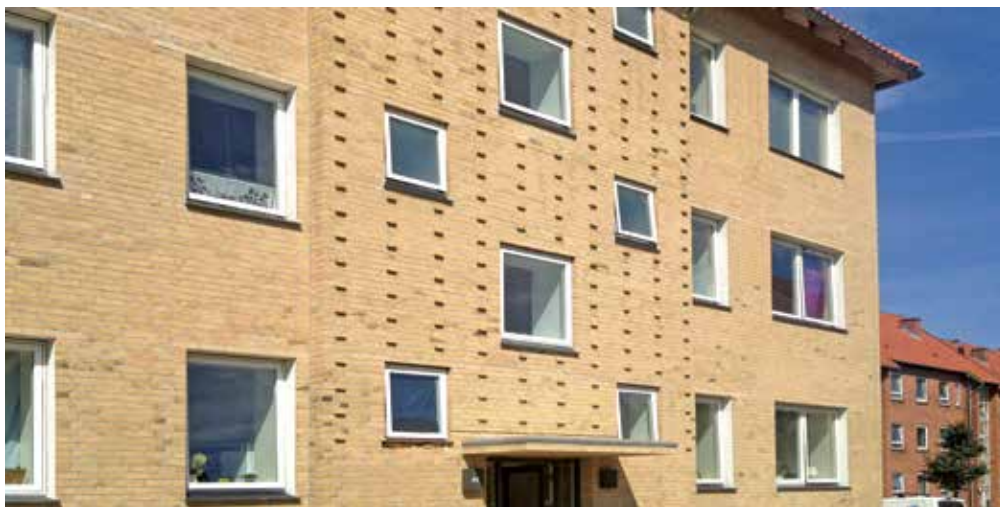
*Relieffet i facaden skaber en skyggevirkning, som giver facaden dybde.*
