Bedre indeklima gennem energirenovering

Evaluering af tre energirenoveringer og deres
effekt på indeklimaet

BUILD Rapport
Institut for Byggeri, By og Miljø, Aalborg Universitet København
2021

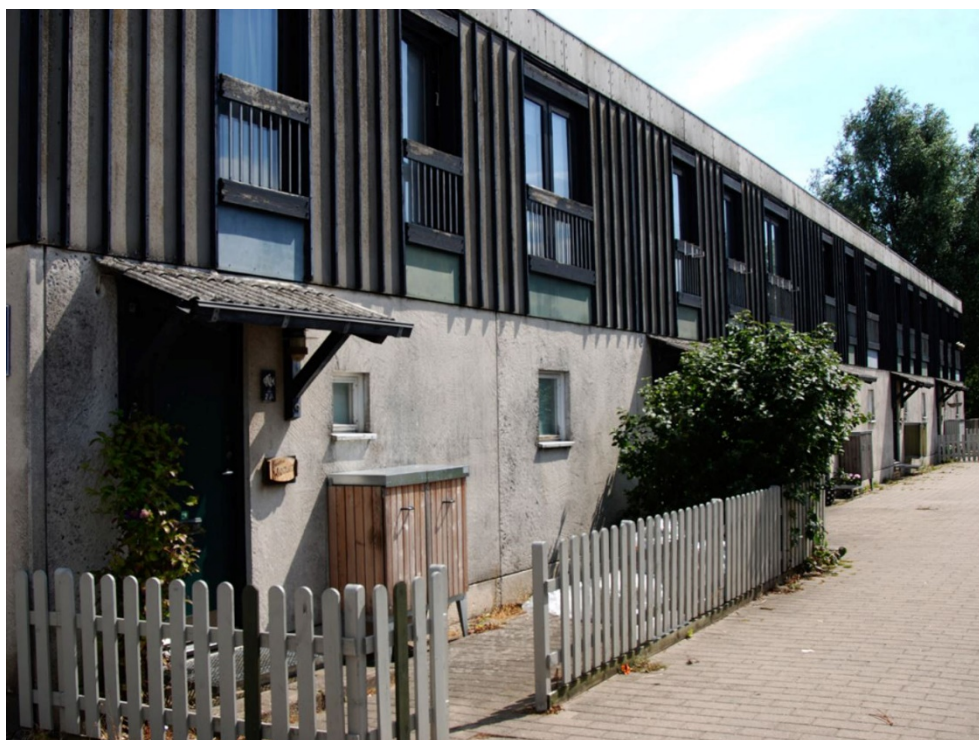
FIGUR 2. Rækkehusene før renovering. Kilde: BO-VEST.

Området med case-ejendommene betegnes som tæt/lav bebyggelse, opført i 1963-1965 og gennemgribende renoveret i 2013-2015. Boligerne er på 4 rum. I alt 552 næsten ens rækkehuse fordelt på 92 blokke med 6-7 boliger i to plan (se figur 2). Vridsløselille Andelsboligforening har 280 boliger og Albertslund Boligselskab 272 boliger, administreret af BO-VEST.

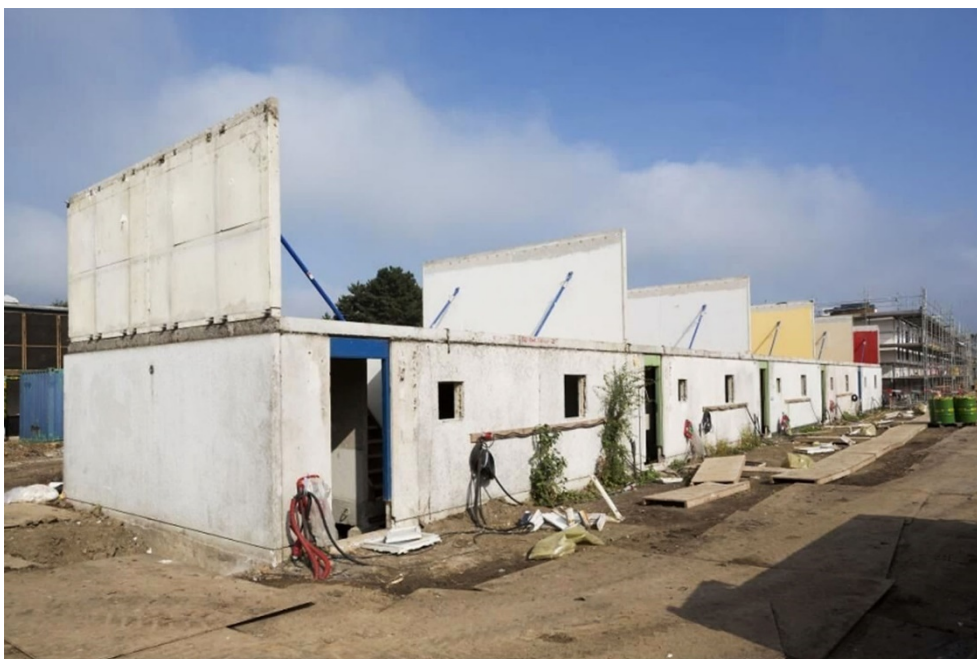
FIGUR 5. Den udførte renovering var meget omfattende.

Renoveringen af bygningerne var meget omfattende idet overetagen blev revet ned, og facaderne i underetagen var det eneste fra de oprindelige bygninger der blev bevaret, se figur 5. Herefter kom der nyt støbt terrændæk, ny isolering og facadebeklædning, nye etageadskillelser og nye præfabrikerede overetager, nye vinduer i tre-lags glas, nye badeværelser, nye tekniske installationer og gulvvarme i underetagen samt balanceret ventilation med varmegenvinding. Ligeledes var alle indvendige overflader nye.

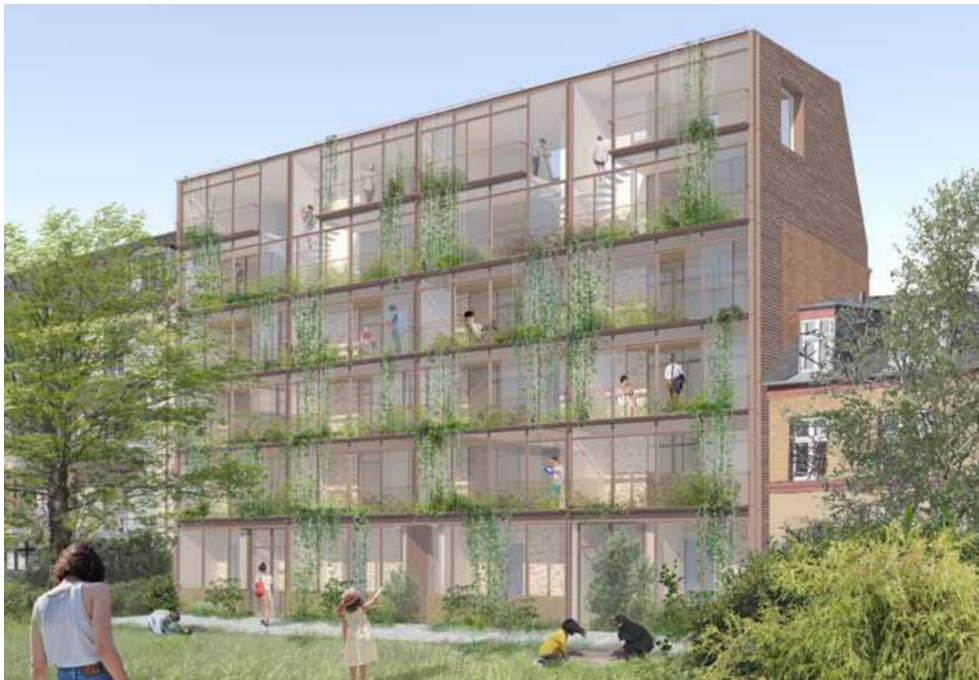
FIGUR 8. Visualiseringer af Gammel Jernbanevej 4-6 baseret på ideerne fra Svendborg Architects.
Kilde: Domus Arkitekter.

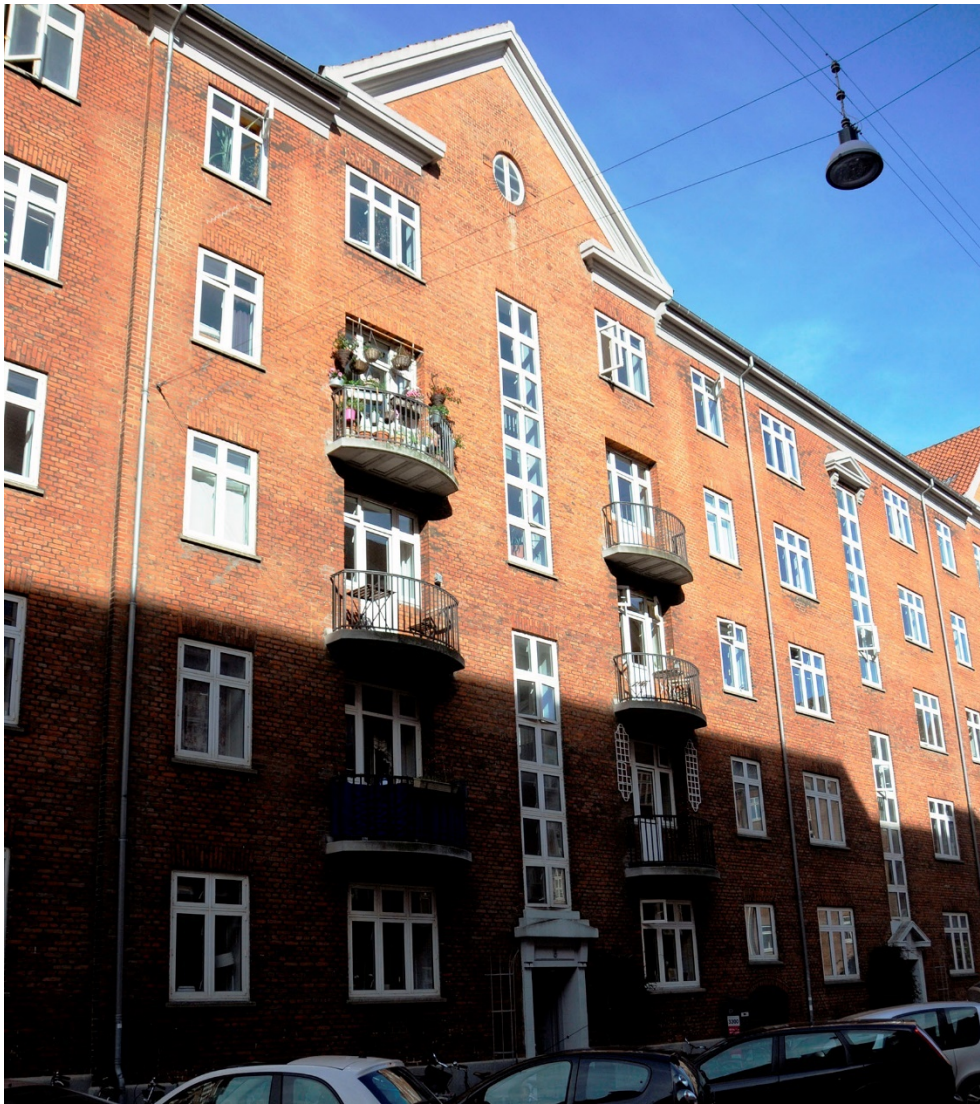
FIGUR 12. En af opgangene før renoveringen.

Ejendommen er opført i blank mur mod gadesiden og pudset facade mod gårdsiden. Ejendommen fremstår alderstilsvarende og uden større vedligeholdelsesefterslæb eller skader (se figur 12). Ejendommens tegltag er oprindelig sadeltag med røde teglsten.

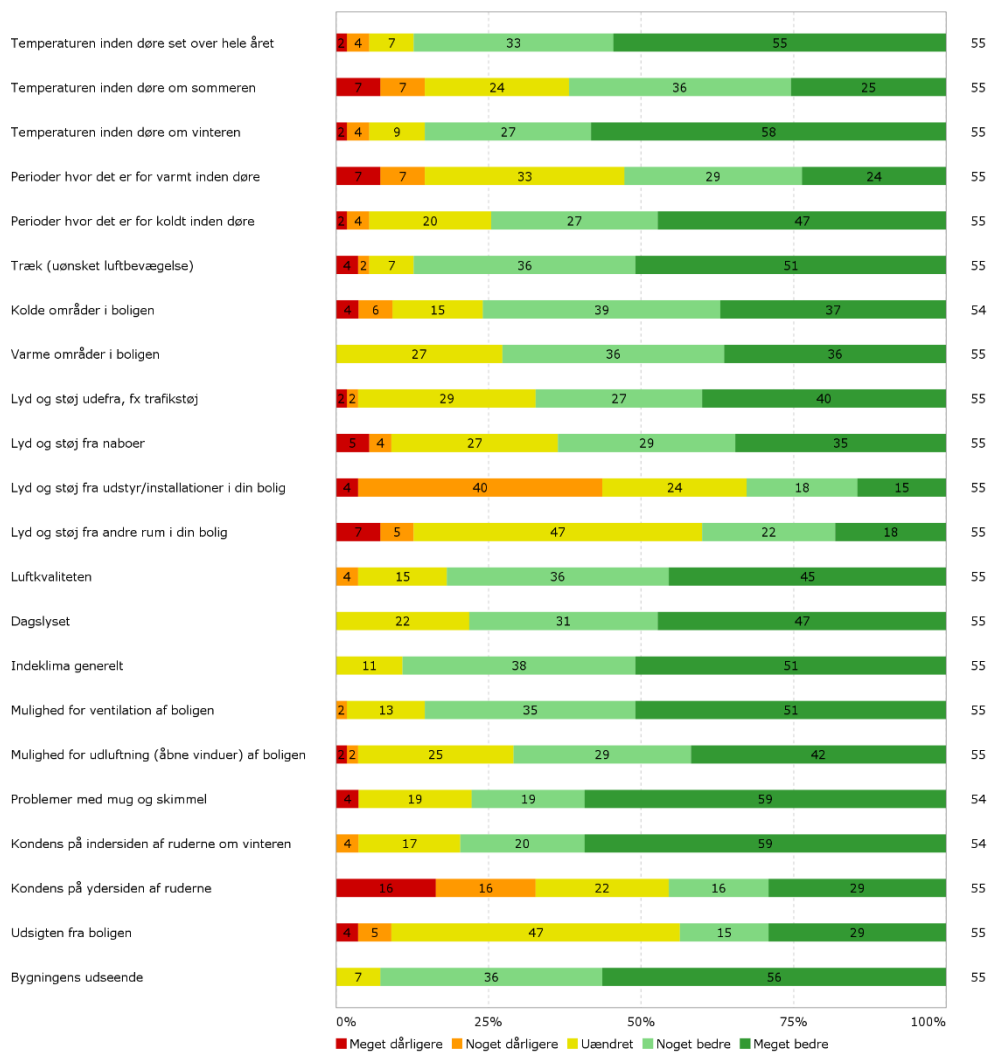
FIGUR 15. Resultater fra beboernes vurdering af renoveringen i Albertslund Syd. Spørgeskemaundersøgelse blandt 56 beboere (Knudsen og Jensen, 2015).

Figur 15 viser resultaterne af beboernes vurdering af renoveringen på spørgsmålet "i hvilken grad er følgende forhold blevet dårligere eller bedre efter renoveringen". De grønne farver betyder forbedring, gul betyder uændret, og de orange og røde farver betyder forværring.

Ud fra figuren er det tydeligt, at langt de fleste parametre blev vurderet bedre efter renoveringen, hvilket understreger den generelle tilfredshed med renoveringen blandt beboerne. Projektets resultater er detaljeret beskrevet i SBI-rapporten fra Knudsen og Jensen (2015).

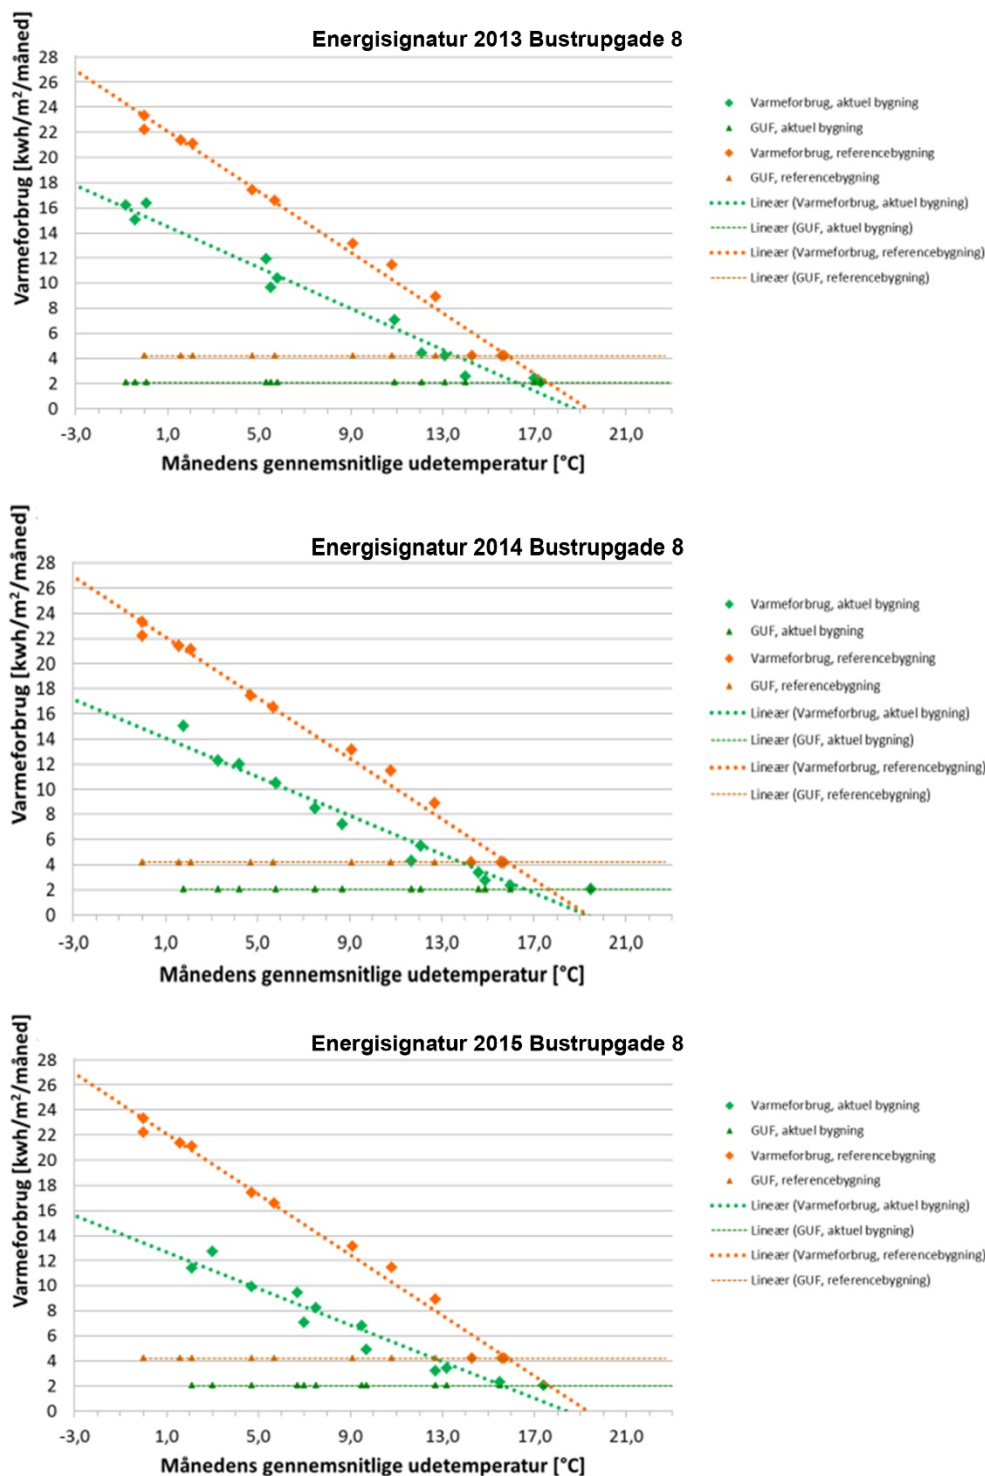
FIGUR 19. Energisignatur 2013-2015 for Bustrupgade.

tendenslinjen for varmeforbruget i referencebygningen. Punkterne for de månedlige varme- forbrug i den aktuelle bygning ligger også meget tæt omkring tendenslinjen.

Dette betyder som udgangspunkt, at der er en god driftsstyring. En sådan signatur kan også betyde en mere energieffektiv bygning i forhold til klima-skærm, ventilation og lufttæthed samt større intern varmelast og lavere inde-temperaturer. Energisignaturerne viser desuden at m²-nøgletallene falder for den aktuelle bygning for perioden 2013-2015.

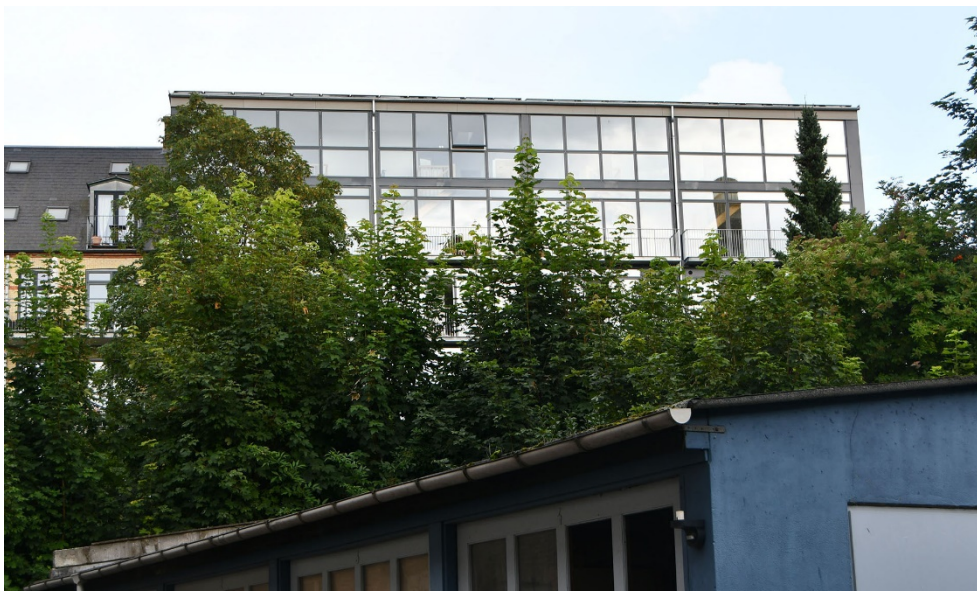
FIGUR 23. Gammel Jernbanevej set fra gården efter renoveringen.

I Gammel Jernbanevej (figur 23) var varmemeforbruget 10-20 % højere end i den sammenlignelige bebyggelse AB Bustrup. Varmeanlægget blev her driftet af en beboer. Beboeren oplyste at han somme tider fik klager over manglende varme, som han ikke ville sidde overhørig. Der kunne ikke opnås en tilfredsstillende afkøling trods det tostrængede varmeanlæg. Både fremløbstemperaturen på varmeanlægget og temperaturen af det varme brugsvand var for høj. Den driftsansvarlige beboer oplyste at vejrkompenseringen ikke fungerede tilfredsstillende, hvorfor han oftere måtte efterregulere fremløbstemperaturen.
